REPORTE DE PATRULLAJE DEL GASODUCTO

SISTEMA:	Gas de Atlacomulco, S. A. de C. V.	PERIODO:	08-Aug-2014 07-Sep-2014	REV. 0
LLENADO POR:	Karel Cruz Hernandez	FRECUENCIA:	MENSUAL	RO-002

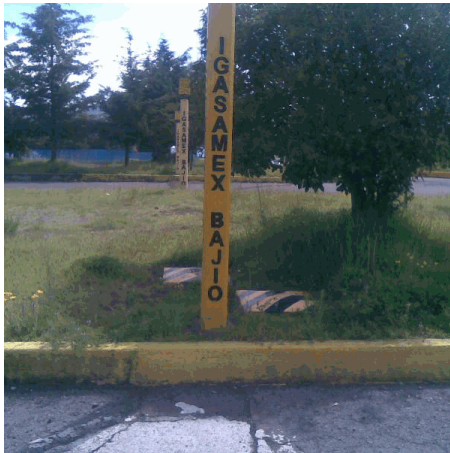
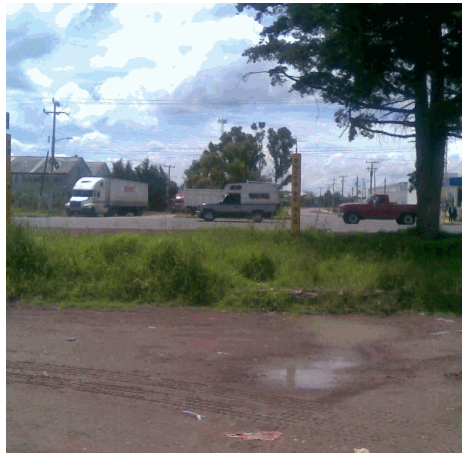
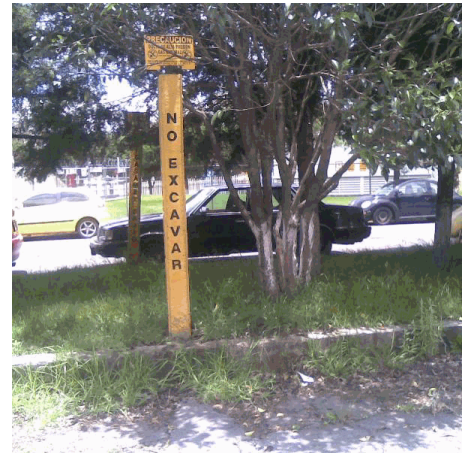
9.- Evidencias:

8.- Comentarios adicionales:
RECORRIDOS SOBRE LA FRANJA DEL DERECHO DE VÍA A PIE
