REPORTE DE PATRULLAJE DEL GASODUCTO

SISTEMA:	Gas de Atlacomulco, S. A. de C. V.	PERIODO:	08-Sep-2014 07-Oct-2014	REV. 0
LLENADO POR:	Karel Cruz Hernandez	FRECUENCIA:	MENSUAL	RO-002

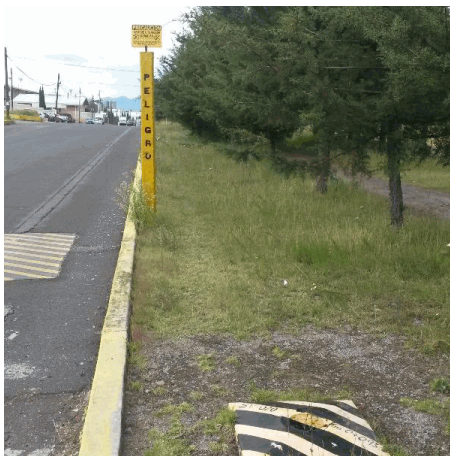
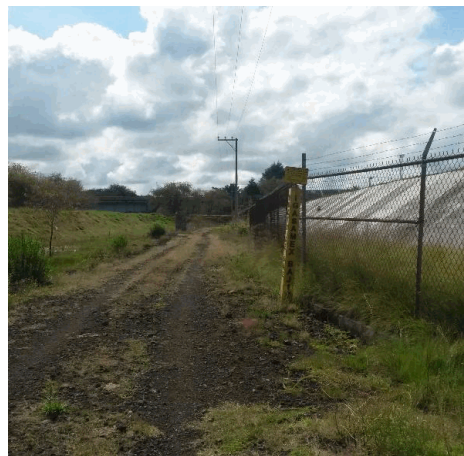
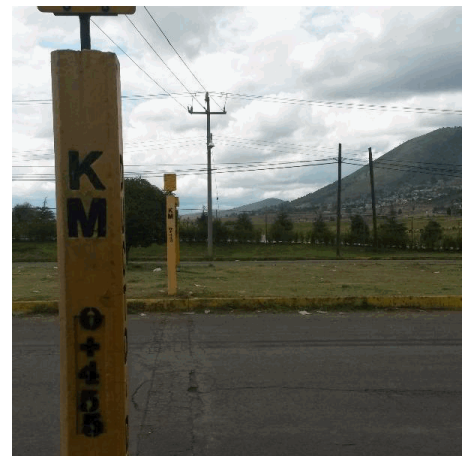
9.- Evidencias:

8.- Comentarios adicionales:
SE REALIZA EL RECORRIDO SOBRE LA FRANJA DEL DDV A PIE
