REPORTE DE PATRULLAJE DEL GASODUCTO

SISTEMA: Gas de Atlacomulco, S. A. de C. V. PERIODO: 08-Dec-2014 07-Jan-2015 **REV. 0**
 LLENADO POR: Karel Cruz Hernandez FRECUENCIA: MENSUAL **RO-002**

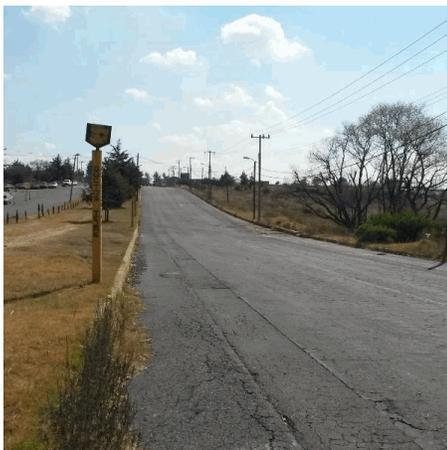
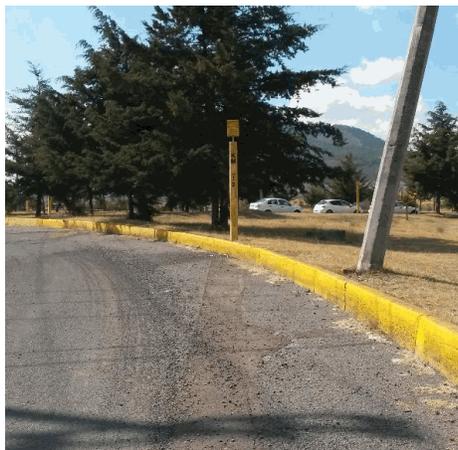
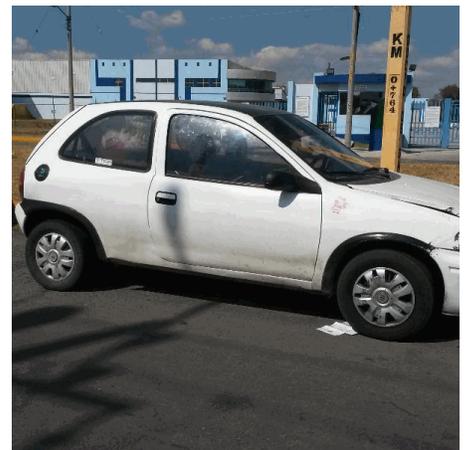
9.- Evidencias:

a) Cruces carreteros:
ALGUNOS DAÑOS SOBRE LA CICATRIZ DEL DUCTO
