**REPORTE DE PATRULLAJE DEL GASODUCTO**

SISTEMA:	Gas de Atlacomulco, S. A. de C. V.	PERIODO:	08-Jan-2015 07-Feb-2015	<b>REV. 0</b>
LLENADO POR:	Karel Cruz Hernandez	FRECUENCIA:	MENSUAL	<b>RO-002</b>

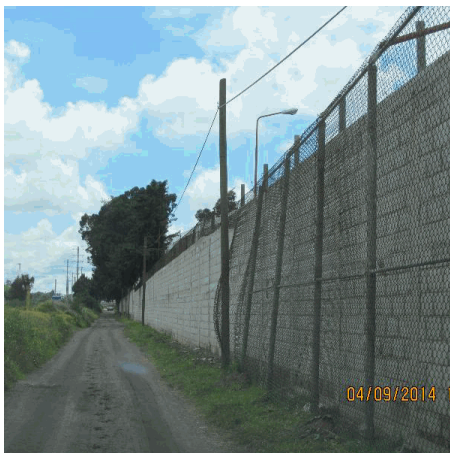
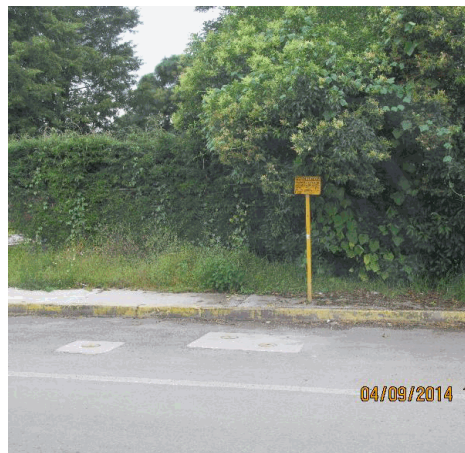
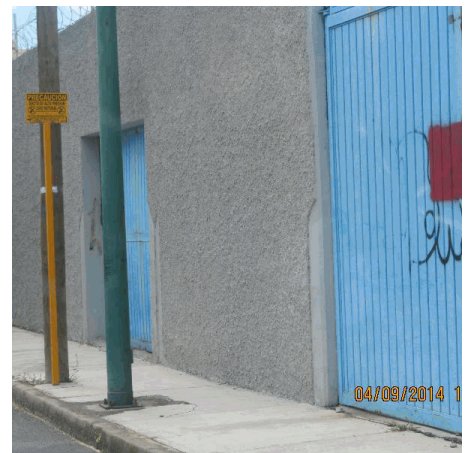
**9.- Evidencias:**

**8.- Comentarios adicionales:**  
INSPECCIÓN DE FUGAS CON AGUA JABONOSA
