**REPORTE DE PATRULLAJE DEL GASODUCTO**

SISTEMA: Gas de Atlacomulco, S. A. de C. V. PERIODO: 08-Jun-2015 07-Jul-2015 **REV. 0**  
 LLENADO POR: Karel Cruz Hernandez FRECUENCIA: MENSUAL **RO-002**

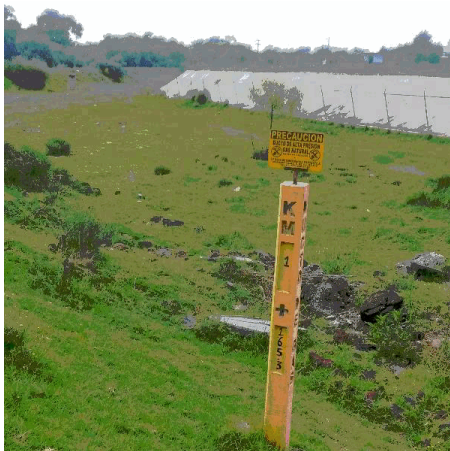
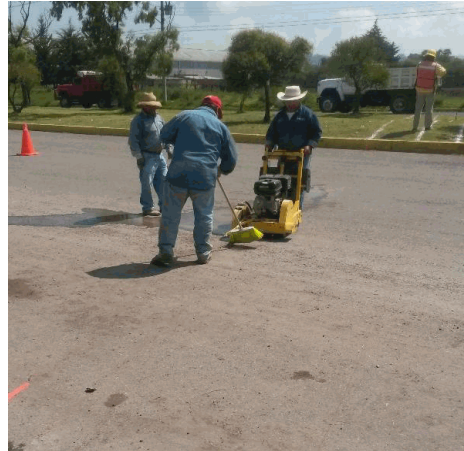
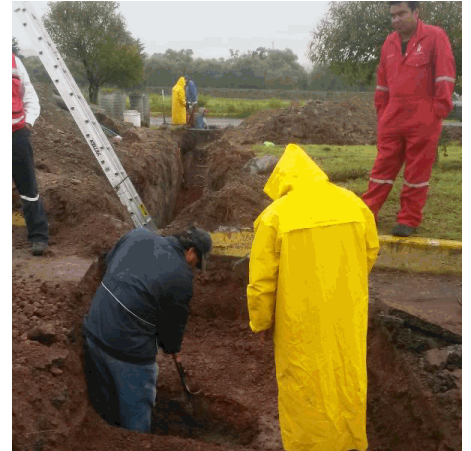
**9.- Evidencias:**

RECORRIDOS A PIE SOBRE LA FRANJA DEL DDV, CONDICIONES NORMALES DE OPERACIÓN DURANTE EL PERIODO  
CRUCE- LINEA DE DESCARGA DRENAJE Y PLUVIAL EN EL RAMAL "C" Km 0+460 y Km 0+500

CRUCE- LINEA DE DESCARGA DRENAJE Y PLUVIAL EN EL RAMAL "C" Km 0+460 y Km 0+500
