IGASAMEX

REPORTE DE PATRULLAJE DEL GASODUCTO

SISTEMA:	Gas de Atlacomulco, S. A. de C. V.	PERIODO:	08-Jul-2015 07-Aug-2015	REV. 0
LLENADO POR:	Karel Cruz Hernandez	FRECUENCIA:	MENSUAL	RO-002

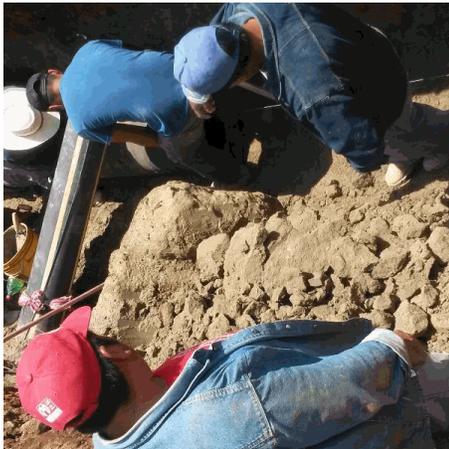
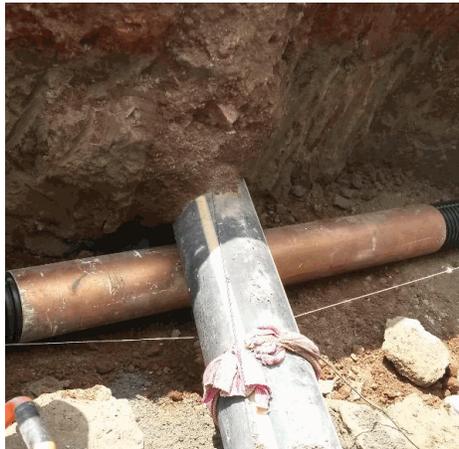
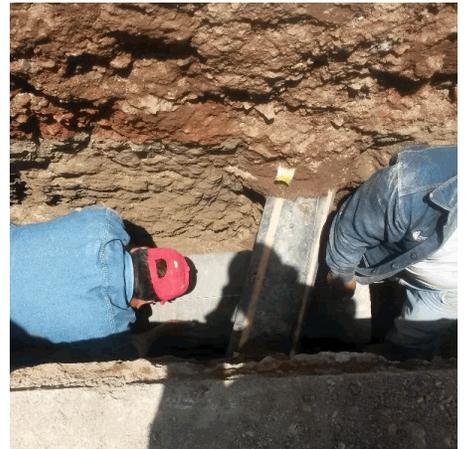
9.- Evidencias:

EN EL CRUCE SE REALIZAN DOS DESCARGAS PLUVIALES CON TUBO DE CONCRETO DE 30 CM DE DIÁMETRO Y UNA DE DRENAJE DE 15 CM DE DIÁMETRO CON EL PERMISO DE TRABAJO PELIGROSO No. ZCS-061-SeG EXCAVACIÓN CON HERRAMIENTA MANUAL Y CON LA SUPERVISIÓN DE IGASAMEX DE PARTE DE OPERACIÓN Y SEGURIDAD
