IGASAMEX

REPORTE DE PATRULLAJE DEL GASODUCTO

SISTEMA: Gas de Atacomulco, S. A. de C. V. PERIODO: 08-Aug-2015 07-Sep-2015 REV. 0
LLENADO POR: Karel Cruz Hernandez FRECUENCIA: MENSUAL RO-002

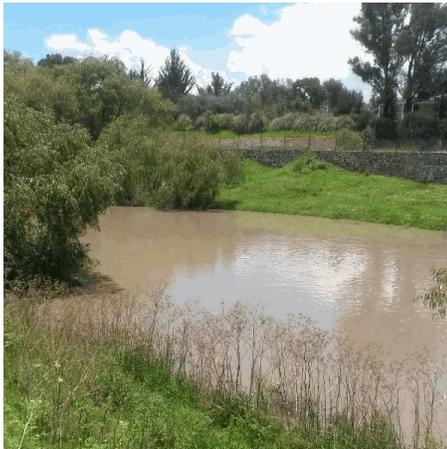
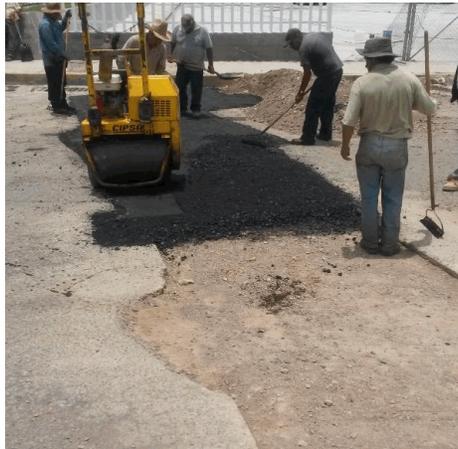
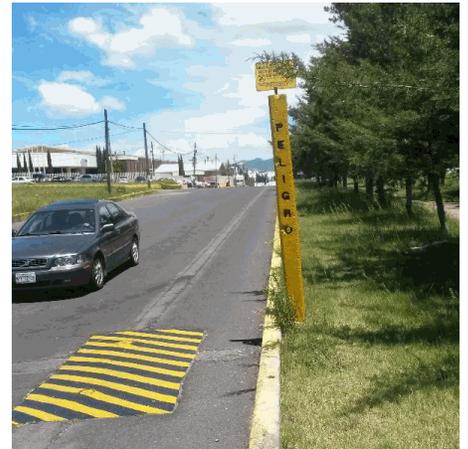
9.- Evidencias:

2.- Estado de registro de válvulas: BOTA DE CORTE CLIENTE STRETCHLINE LA TAPARON CON CONCRETO

b) Cantidad de placas faltantes: 1

RECORRIDOS A PIE SOBRE LA FRANJA DEL DERECHO DE VÍA
SE COLOCA LA CARPETA ASFÁLTICA EN LOS CRUCES REALIZADOS EL MES DE JULIO PASADO
