REPORTE DE PATRULLAJE DEL GASODUCTO

SISTEMA: Gas de Atlacomulco, S. A. de C. V. PERIODO: 08-Sep-2015 07-Oct-2015 REV. 0
LLENADO POR: Karel Cruz Hernandez FRECUENCIA: MENSUAL RO-002

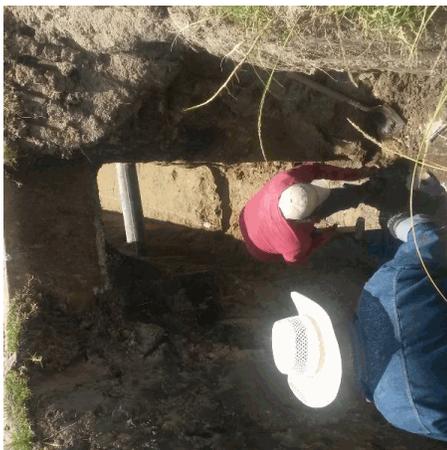
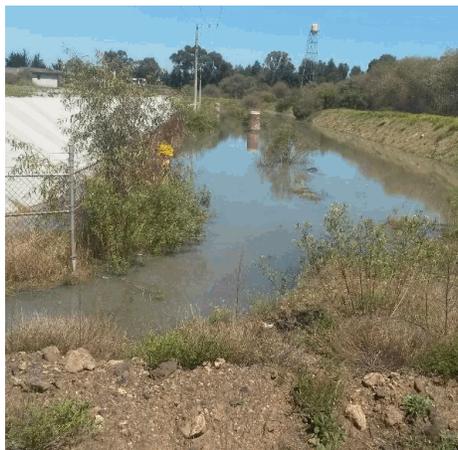
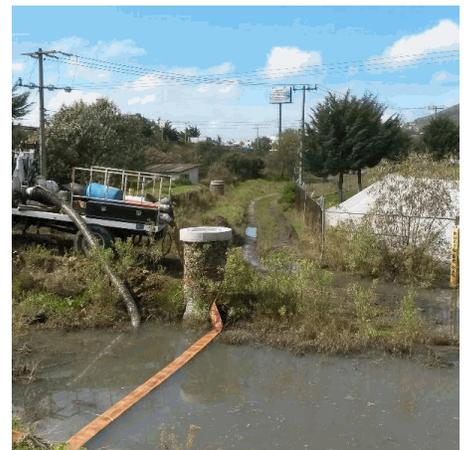
9.- Evidencias:

RECORRIDOS SOBRE LA FRANJA DEL DERECHO DE VÍA A PIE SE ENCUENTRA INUNDADO PARTE DEL LA FRANJA DEL DERECHO DE VÍA POR LAS LLUVIAS.

CRUCE - DESCARGA DE DRENAJE DEL CLIENTE COOPER STANDARD
