REPORTE DE PATRULLAJE DEL GASODUCTO

SISTEMA: Gas de Atlacomulco, S. A. de C. V. PERIODO: 08-Nov-2015 07-Dec-2015 REV. 0  
LLENADO POR: Karel Cruz Hernandez FRECUENCIA: MENSUAL RO-002

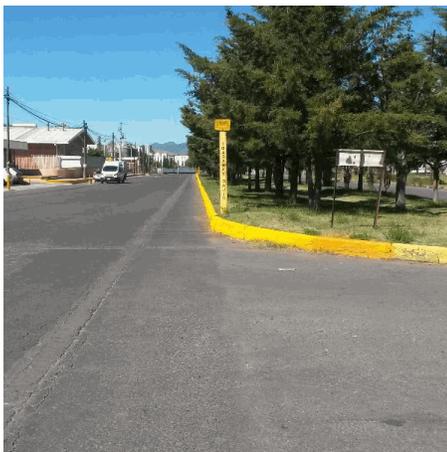
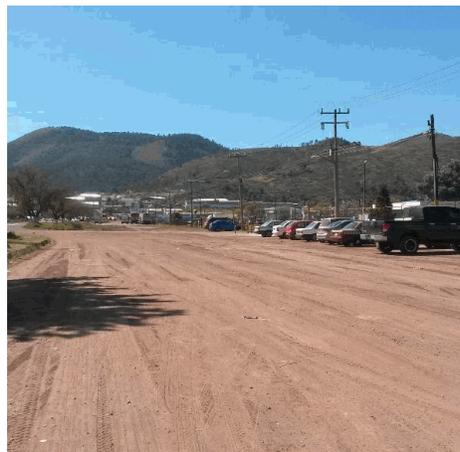
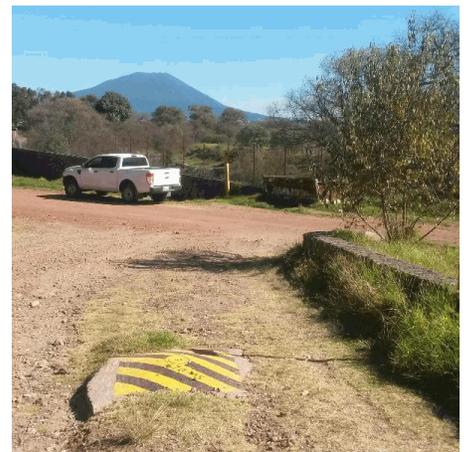
9.- Evidencias:

RECORRIDOS DIARIOS AL DDV, SE PRESENTO CONDICIÓN NORMAL DE OPERACIÓN EN EL TRANSCURSO DEL MES.  
MANTENIMIENTOS A REGULADORES Y A CAJAS DE EXTINTORES
