REPORTE DE PATRULLAJE DEL GASODUCTO

SISTEMA:	Gas de Atlacomulco, S. A. de C. V.	PERIODO:	08-Mar-2016 07-Apr-2016	REV. 0
LLENADO POR:	Karel Cruz Hernandez	FRECUENCIA:	MENSUAL	RO-002

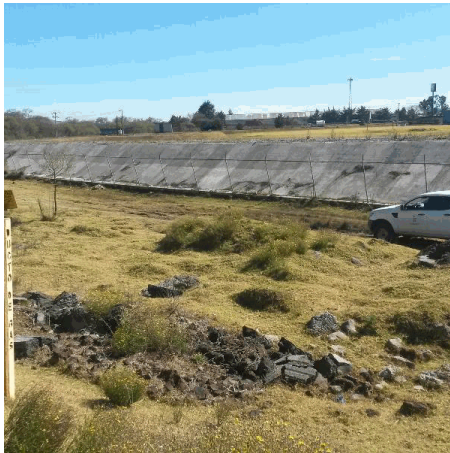
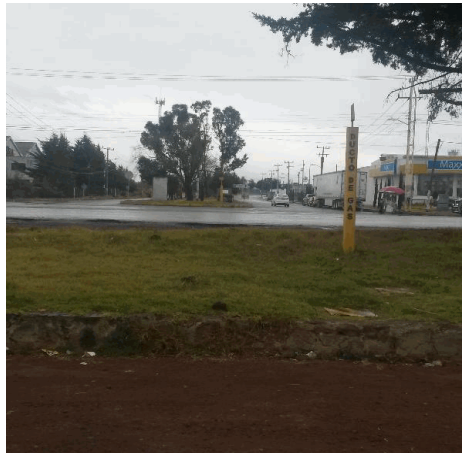
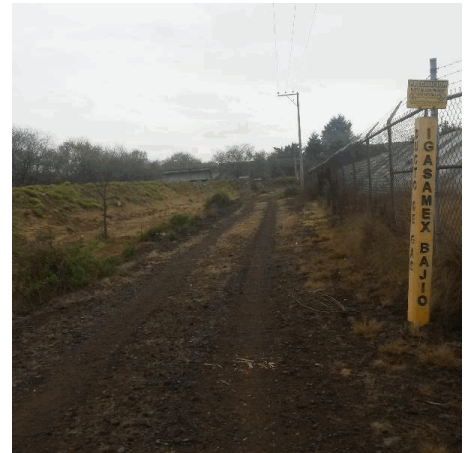
9.- Evidencias:

8.- Comentarios adicionales:
RECORRIDOS A PIE SOBRE LA FRANJA DEL DDV
INSPECCIÓN DE FUGAS CON AGUA JABONOSA.
