IGASAMEX

REPORTE DE PATRULLAJE DEL GASODUCTO

SISTEMA: Gas de Atlacomulco, S. A. de C. V. PERIODO: 08-Apr-2016 07-May-2016 **REV. 0**
 LLENADO POR: Karel Cruz Hernandez FRECUENCIA: MENSUAL **RO-002**

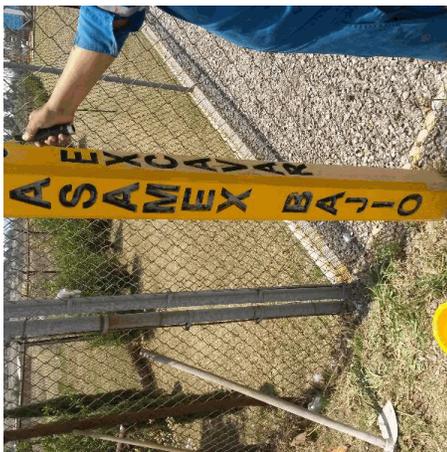
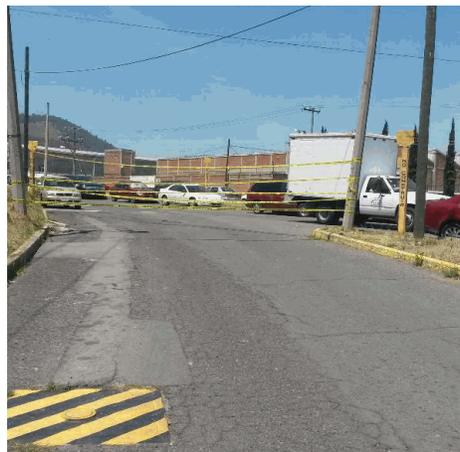
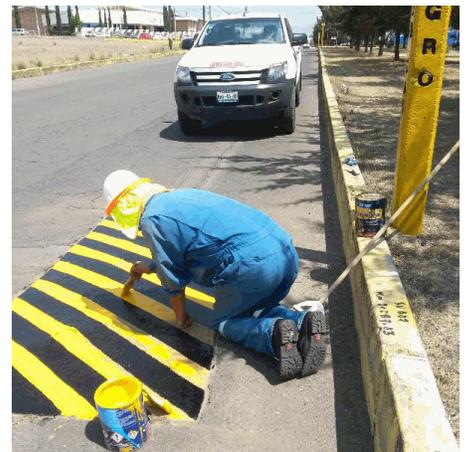
9.- Evidencias:

8.- Comentarios adicionales:
INSPECCIÓN DEL DERECHO DE VÍA DIARIO SE PINTAN ALGUNOS POSTES Y LAS BOTAS DE LAS VÁLVULAS
