REPORTE DE PATRULLAJE DEL GASODUCTO

SISTEMA:	<u>Gas de Atzacmulco, S. A. de C. V.</u>	PERIODO:	<u>Junio 2012</u>	REV. 0 RO-002
LLENADO POR:	<u>Karel Cruz Hernandez</u>	FRECUENCIA:	<u>MENSUAL</u>

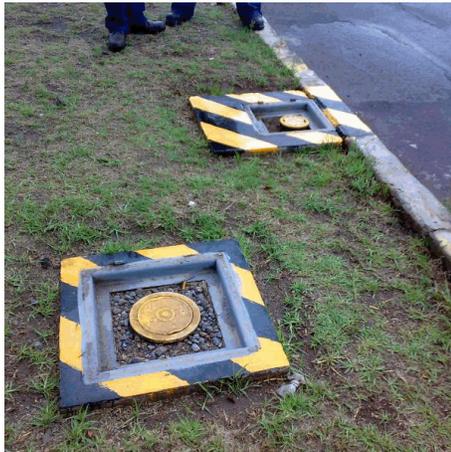
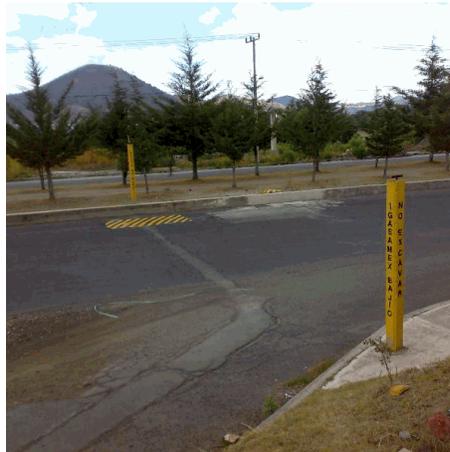
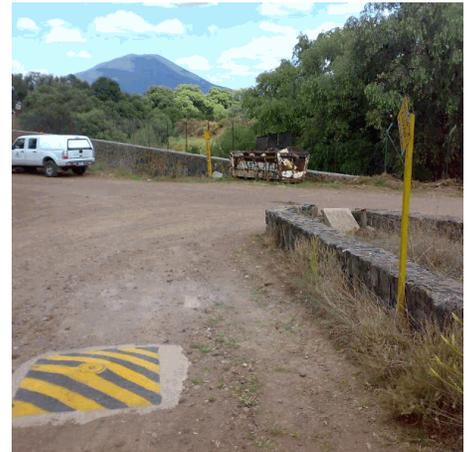
9.- Evidencias:

2.- Estado de registro de válvulas:
ENCUENTRA QUE FALTAN TAPAS METALICAS DE 2 BOTAS (ROE

8.- Comentarios adicionales:
SV-012, SV-013 EN AV. SALVADOR SANCHEEZ COLIN FRENTE A LA PLANTA DE TRANSFORMADORES
