**REPORTE DE PATRULLAJE DEL GASODUCTO**

SISTEMA: Gas de Atlacomulco, S. A. de C. V. PERIODO: Julio 2012 **REV. 0**  
 LLENADO POR: Karel Cruz Hernandez FRECUENCIA: MENSUAL **RO-002**

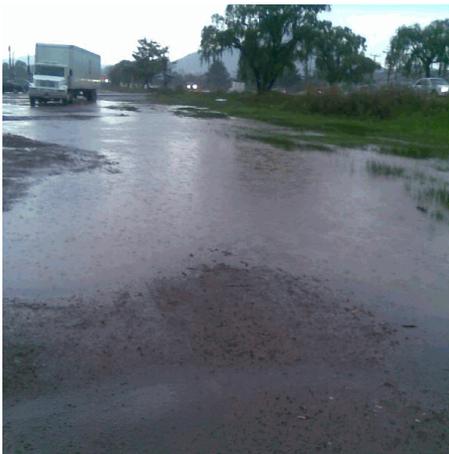
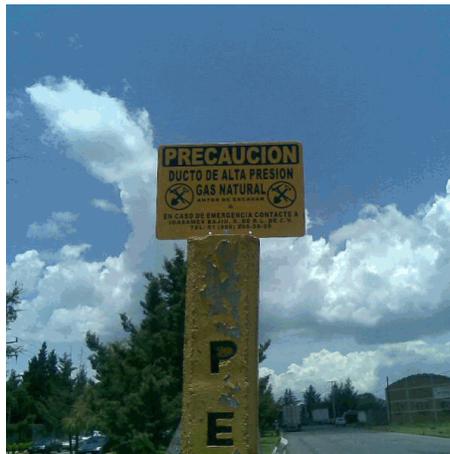
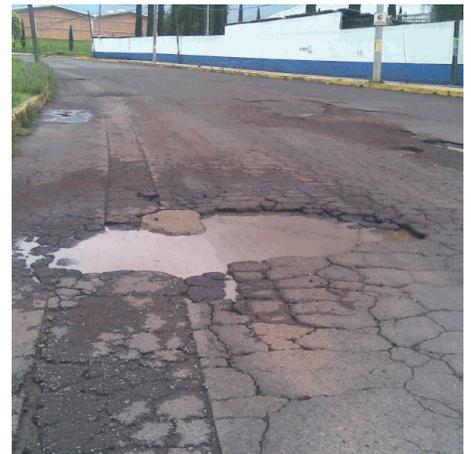
**9.- Evidencias:**

SE ENCUENTRA UN BACHE SOBRE EL DUCTO CON UNA PROFUNDIDAD DE 30 CM APROXIMADAMENTE
