REPORTE DE PATRULLAJE DEL GASODUCTO

SISTEMA: Gas de Atzacmulco, S. A. de C. V. PERIODO: Agosto 2012 REV. 0
 LLENADO POR: Karel Cruz Hernandez FRECUENCIA: MENSUAL RO-002

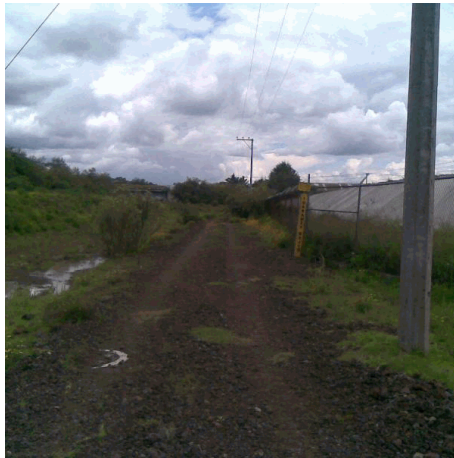
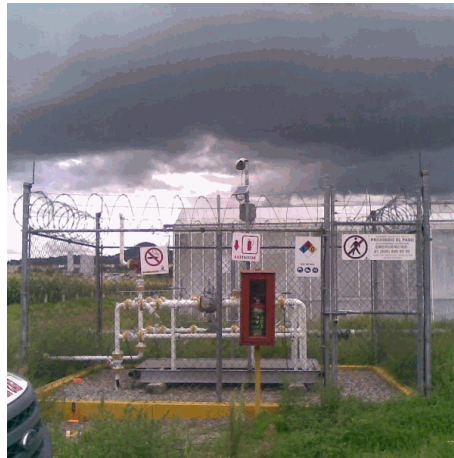
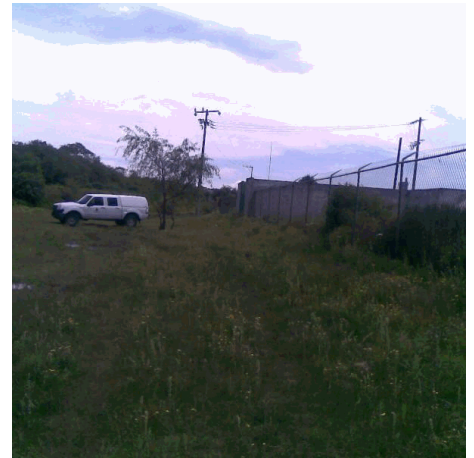
9.- Evidencias:

8.- Comentarios adicionales:
DDV EN PARTES INUNDADO POR LLUVIA
