IGASAMEX

REPORTE DE MANTENIMIENTO A REGULADORES DE PRESIÓN

SISTEMA: Gas de Atlacomulco, S. A. de C. V. PERIODO: Junio 2013 REV. 0
LLENADO POR: Karel Cruz Hernandez FRECUENCIA: ANUAL RO-010

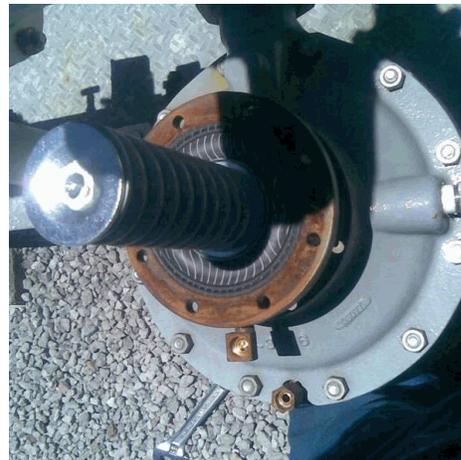
TAG: PCV-07 COHISA
Modelo: 99H
Condiciones del cuerpo: Orificios Buen estado Resortes Correctos
Desgaste en partes metálicas Ninguno
Condiciones del piloto: Desgaste en partes metálicas Correctos
Resortes Ninguno
Cambio de partes blandas del kit de refacciones: Si
Verificación de: Fugas Sin fugas Sello Sella perfectamente
Punto de ajuste 35 psig
Simulaciones de flujo Bajo Arranque Bueno
Observaciones: MODELO 99H 2" SIN PILOTO

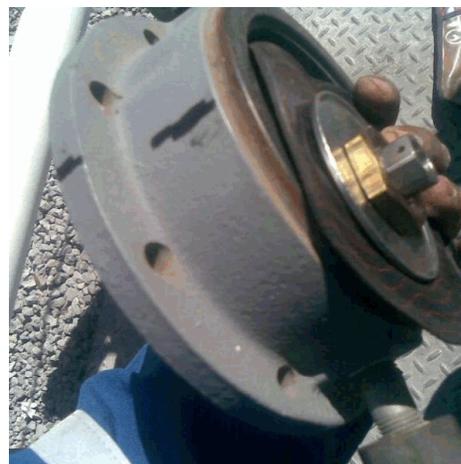
TAG: PCV-08 COHISA
Modelo: 99H
Condiciones del cuerpo: Orificios Buen estado Resortes Correctos
Desgaste en partes metálicas Ninguno
Condiciones del piloto: Desgaste en partes metálicas Correctos
Resortes Ninguno
Cambio de partes blandas del kit de refacciones: Si
Verificación de: Fugas Sin fugas Sello Sella perfectamente
Punto de ajuste 32 psig
Simulaciones de flujo Bajo Arranque Bueno
Observaciones: MODELO 99H 2" SIN PILOTO

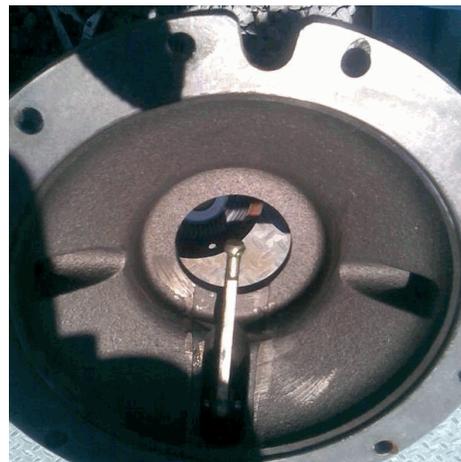
TAG: PCV-09 COOPER STANDARD
Modelo: 99H
Condiciones del cuerpo: Orificios Buen estado Resortes Correctos
Desgaste en partes metálicas Ninguno
Condiciones del piloto: Desgaste en partes metálicas Correctos
Resortes Ninguno
Cambio de partes blandas del kit de refacciones: Si
Verificación de: Fugas Sin fugas Sello Sella perfectamente
Punto de ajuste 30 psig
Simulaciones de flujo Bajo Arranque Bueno
Observaciones: MODELO 99 H 2" SIN PILOTO

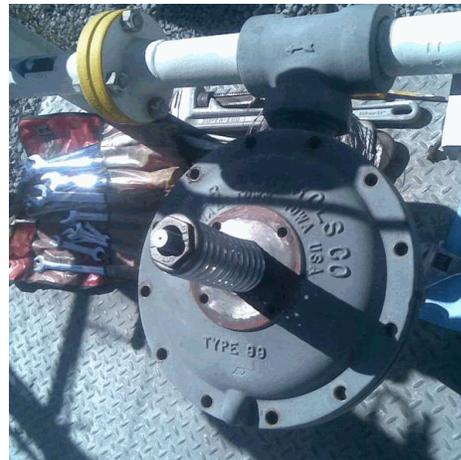
**TAG:** PCV-10 **COOPER STANDARD**

**Condiciones del cuerpo:**  
 Orificios Buen estado Resortes Correctos  
 Desgaste en partes metálicas Ninguno

**Condiciones del piloto:**  
 Desgaste en partes metálicas Correctos  
 Resortes Ninguno

**Verificación de:**  
 Fugas Sin fugas Sello Sella perfectamente  
 Punto de ajuste 27 psig  
 Simulaciones de flujo Bajo Arranque Bueno

Observaciones: MODELO 99H 2" SIN PILOTO

**Cambio de partes blandas del kit de refacciones:** Si

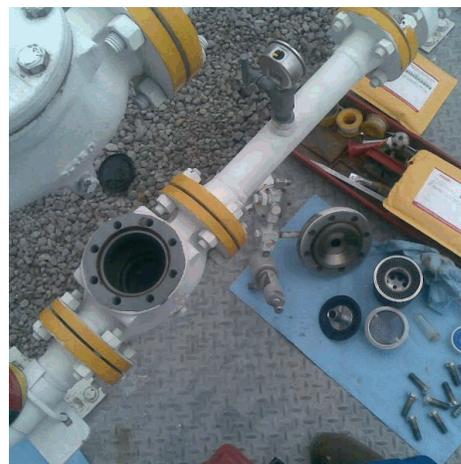
**TAG:** PCV-05 **DART DE MEXICO**

**Condiciones del cuerpo:**  
 Orificios Buen estado Resortes Correctos  
 Desgaste en partes metálicas Poco

**Condiciones del piloto:**  
 Desgaste en partes metálicas Correctos  
 Resortes Ninguno

**Verificación de:**  
 Fugas Sin fugas Sello Sella perfectamente  
 Punto de ajuste 32 psig  
 Simulaciones de flujo Bajo Arranque Bueno

Observaciones: 2" S/N 16758373

**Cambio de partes blandas del kit de refacciones:** Si

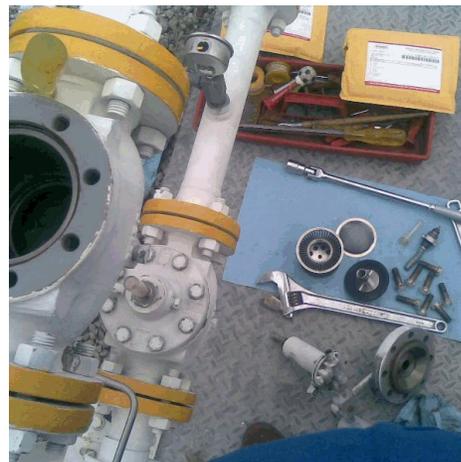
**TAG:** PCV-06 **DART DE MEXICO**

**Condiciones del cuerpo:**  
 Orificios Buen estado Resortes Correctos  
 Desgaste en partes metálicas Poco

**Condiciones del piloto:**  
 Desgaste en partes metálicas Correctos  
 Resortes Ninguno

**Verificación de:**  
 Fugas Sin fugas Sello Sella perfectamente  
 Punto de ajuste 28 psig  
 Simulaciones de flujo Alto Arranque Bueno

Observaciones: 2" S/N 16758372

**Cambio de partes blandas del kit de refacciones:** Si

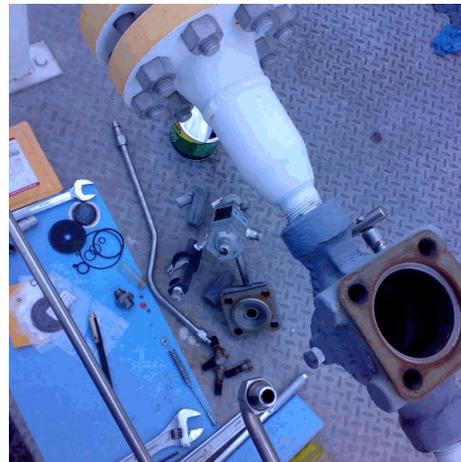
TAG: PCV-01 INTERCONEXION  
 Modelo: EZR  
**Condiciones del cuerpo:**  
 Orificios Buen estado Resortes Correctos  
 Desgaste en partes metálicas Poco  
**Condiciones del piloto:**  
 Desgaste en partes metálicas Correctos  
 Resortes Ninguno  
**Cambio de partes blandas del kit de refacciones:** Si  
**Verificación de:**  
 Fugas Sin fugas Sello Sella perfectamente  
 Punto de ajuste 480 psig  
 Simulaciones de flujo Bajo Arranque Bueno  
 Observaciones: 1" S/N 16127600

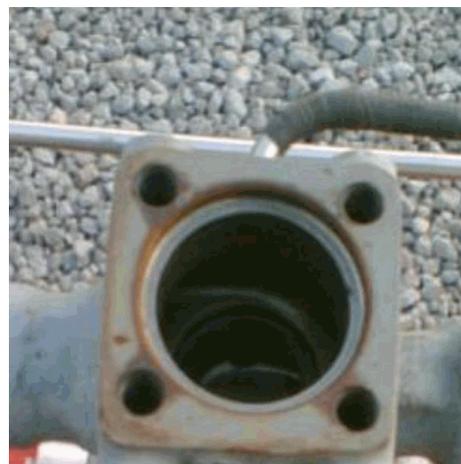
TAG: PCV-02 INTERCONEXION  
 Modelo: EZR 1"  
**Condiciones del cuerpo:**  
 Orificios Buen estado Resortes Correctos  
 Desgaste en partes metálicas Ninguno  
**Condiciones del piloto:**  
 Desgaste en partes metálicas Correctos  
 Resortes Ninguno  
**Cambio de partes blandas del kit de refacciones:** Si  
**Verificación de:**  
 Fugas Sin fugas Sello Sella perfectamente  
 Punto de ajuste 90 psig  
 Simulaciones de flujo Bajo Arranque Bueno  
 Observaciones: MODELO EZR 1" S/N 16127598

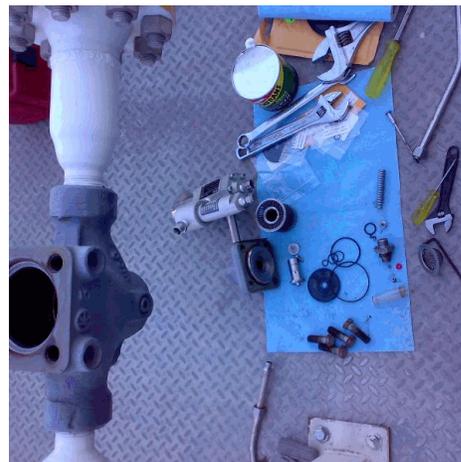
TAG: PCV-03 INTERCONEXION  
 Modelo: EZR 1"  
**Condiciones del cuerpo:**  
 Orificios Buen estado Resortes Correctos  
 Desgaste en partes metálicas Ninguno  
**Condiciones del piloto:**  
 Desgaste en partes metálicas Correctos  
 Resortes Ninguno  
**Cambio de partes blandas del kit de refacciones:** Si  
**Verificación de:**  
 Fugas Sin fugas Sello Sella perfectamente  
 Punto de ajuste 480 psig  
 Simulaciones de flujo Bajo Arranque Bueno  
 Observaciones: MODELO EZR 1" S/N 16209298

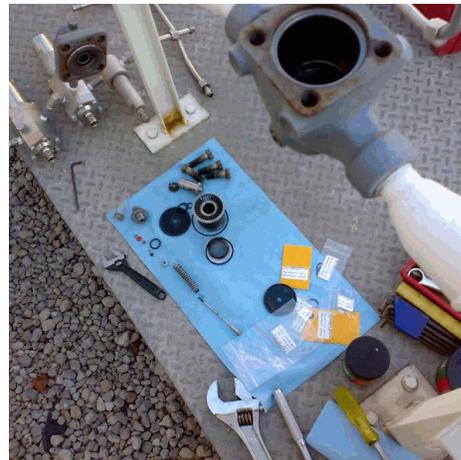
TAG: PCV-04 INTERCONEXION
Modelo: EZR
Condiciones del cuerpo: Orificios Buen estado Resortes Correctos
Desgaste en partes metálicas Ninguno
Condiciones del piloto: Desgaste en partes metálicas Correctos
Resortes Ninguno
Cambio de partes blandas del kit de refacciones: Si
Verificación de: Fugas Sin fugas Sello Sella perfectamente
Punto de ajuste 87 psig
Simulaciones de flujo Bajo Arranque Bueno
Observaciones: EZR 1" S/N 16127599

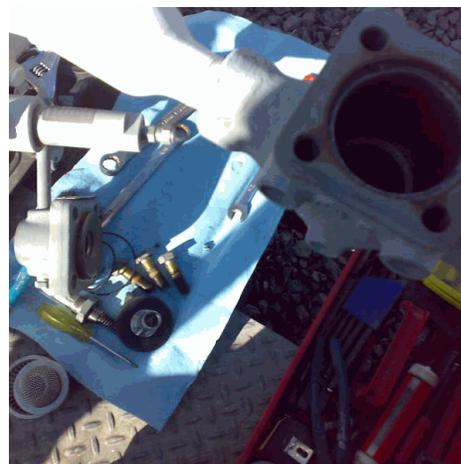
TAG: PCV-13 QUERENCIA
Modelo: EZR
Condiciones del cuerpo: Orificios Buen estado Resortes Correctos
Desgaste en partes metálicas Poco
Condiciones del piloto: Desgaste en partes metálicas Correctos
Resortes Ninguno
Cambio de partes blandas del kit de refacciones: Si
Verificación de: Fugas Sin fugas Sello Sella perfectamente
Punto de ajuste 42 psig
Simulaciones de flujo Bajo Arranque Bueno
Observaciones: 1" S/N 17372836

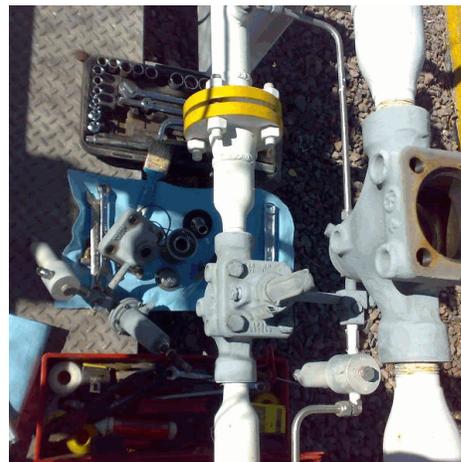
TAG: PCV-14 QUERENCIA
Modelo: EZR
Condiciones del cuerpo: Orificios Buen estado Resortes Correctos
Desgaste en partes metálicas Poco
Condiciones del piloto: Desgaste en partes metálicas Correctos
Resortes Ninguno
Cambio de partes blandas del kit de refacciones: Si
Verificación de: Fugas Sin fugas Sello Sella perfectamente
Punto de ajuste 38 psig
Simulaciones de flujo Bajo Arranque Bueno
Observaciones: 1" S/N 17372837

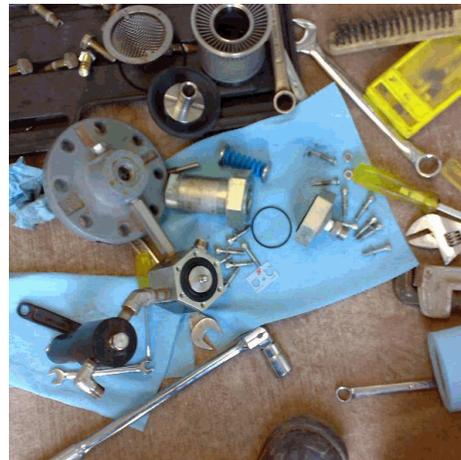
TAG: PCV-15 REICHHOLD
Modelo: EZR
Condiciones del cuerpo: Orificios Buen estado Resortes Correctos
Desgaste en partes metálicas Poco
Condiciones del piloto: Desgaste en partes metálicas Correctos
Resortes Ninguno
Cambio de partes blandas del kit de refacciones: Si
Verificación de: Fugas Sin fugas Sello Sella perfectamente
Punto de ajuste 45 psig
Simulaciones de flujo Bajo Arranque Bueno
Observaciones: 2" S/N 19310812

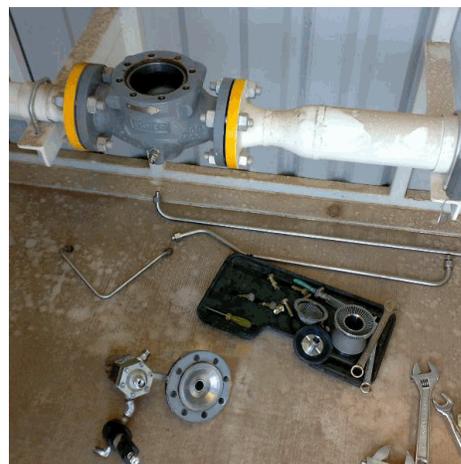
TAG: PCV-16 REICHHOLD
Modelo: EZR
Condiciones del cuerpo: Orificios Buen estado Resortes Correctos
Desgaste en partes metálicas Poco
Condiciones del piloto: Desgaste en partes metálicas Correctos
Resortes Ninguno
Cambio de partes blandas del kit de refacciones: Si
Verificación de: Fugas Sin fugas Sello Sella perfectamente
Punto de ajuste 43 psig
Simulaciones de flujo Bajo Arranque Bueno
Observaciones: 2" S/N 19310813

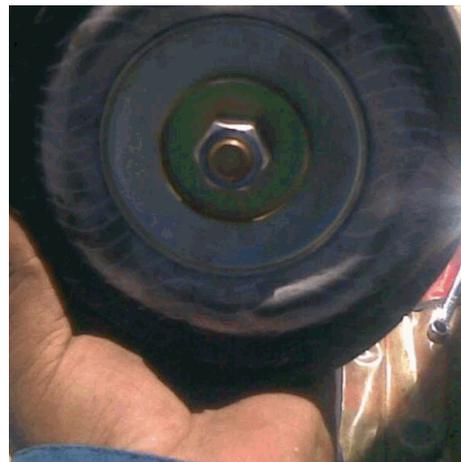
TAG: PCV-18 SMURFIT KAPPA
Modelo: 99HP
Condiciones del cuerpo: Orificios Buen estado Resortes Correctos
Desgaste en partes metálicas Ninguno
Condiciones del piloto: Desgaste en partes metálicas Correctos
Resortes Ninguno
Cambio de partes blandas del kit de refacciones: Si
Verificación de: Fugas Sin fugas Sello Sella perfectamente
Punto de ajuste 60 psig
Simulaciones de flujo Nulo Arranque Bueno
Observaciones: MODELO 99HP 2" SIN PILOTO

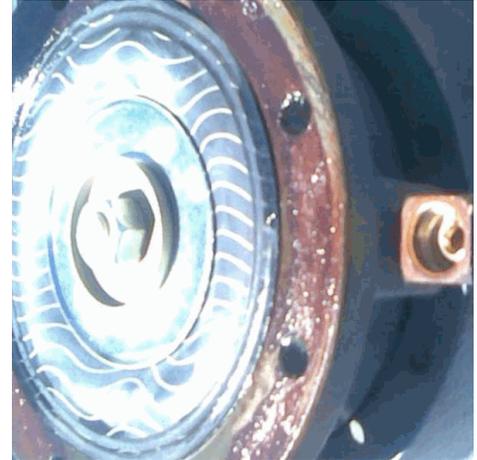
TAG: PCV-017 SMURFIT KAPPA
Modelo: 99HP
Condiciones del cuerpo: Orificios Buen estado Resortes Correctos
Desgaste en partes metálicas Ninguno
Condiciones del piloto: Desgaste en partes metálicas Correctos
Resortes Ninguno
Cambio de partes blandas del kit de refacciones: Si
Verificación de: Fugas Con fugas Sello Sella perfectamente
Punto de ajuste 60 psig
Simulaciones de flujo Bajo Arranque Bueno
Observaciones: MODELO 99HP 2" SIN PILOTO

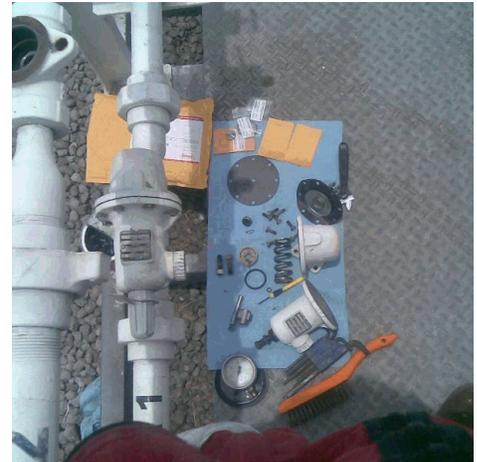
TAG: PCV-11 STRETCHLINE
Modelo: 627
Condiciones del cuerpo: Orificios Buen estado Resortes Correctos
Desgaste en partes metálicas Poco
Condiciones del piloto: Desgaste en partes metálicas Correctos
Resortes Ninguno
Cambio de partes blandas del kit de refacciones: Si
Verificación de: Fugas Sin fugas Sello Sella perfectamente
Punto de ajuste 28 psig
Simulaciones de flujo Bajo Arranque Bueno
Observaciones: SIN PILOTO

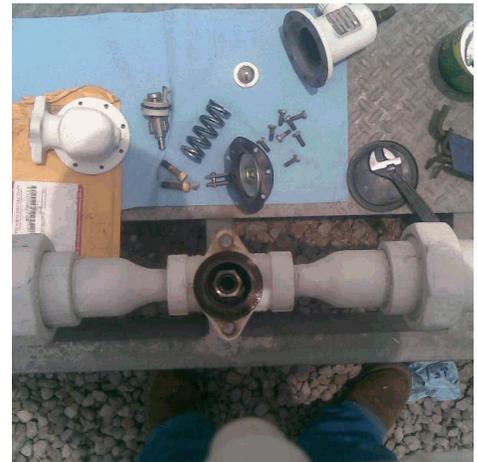
TAG: PCV-12 STRETCHLINE
Modelo: 627
Condiciones del cuerpo: Orificios Buen estado Resortes Correctos
Desgaste en partes metálicas Poco
Condiciones del piloto: Desgaste en partes metálicas Correctos
Resortes Ninguno
Cambio de partes blandas del kit de refacciones: Si
Verificación de: Fugas Sin fugas Sello Sella perfectamente
Punto de ajuste 25 psig
Simulaciones de flujo Bajo Arranque Bueno
Observaciones: SIN PILOTO
