SISTEMA:	<u>Gas de Atlacomulco, S. A. de C. V.</u>	FECHA DE LA REPARACIÓN:	<u>REV. 0</u>
LLENADO POR:	<u>Karel Cruz Hernandez</u>	<u>06/08/2013</u>	<u>RO-013</u>

**Ubicación:** CONECTOR SEÑAL DE TUBING EN REGULADOR 99H EN COHISA

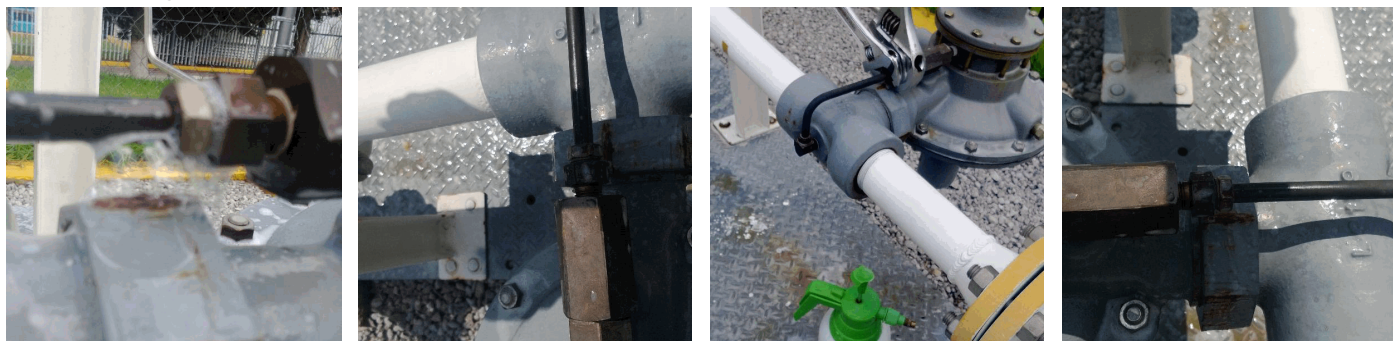
**Justificación (origen de la falla):**  
FUGA DESPUES DE MANTTO

**Observaciones:**  
FUGA GRADO 3 DETECTADA EN INSPECCION DE FUGAS CON AGUA JABONOSO, NO REQUIRO REEMPLAZAR MATERIAL SOLO TORQUE

**Descripción general:**  
SE APRITA EL CONECTOR
