REPORTE DE PATRULLAJE DEL GASODUCTO

SISTEMA: Gas Natural El Florido, S. A. de C. V. PERIODO: Noviembre 2012 REV. 0
 LLENADO POR: Jésus Baldenegro Ayala FRECUENCIA: MENSUAL RO-002

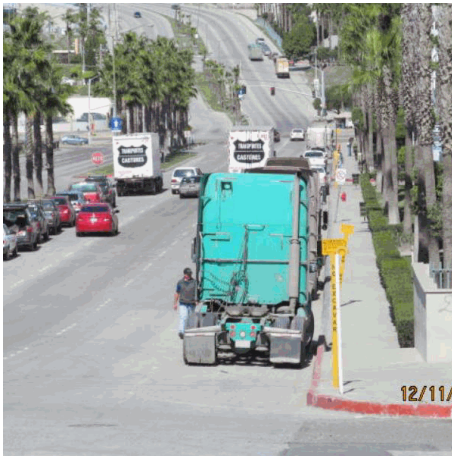
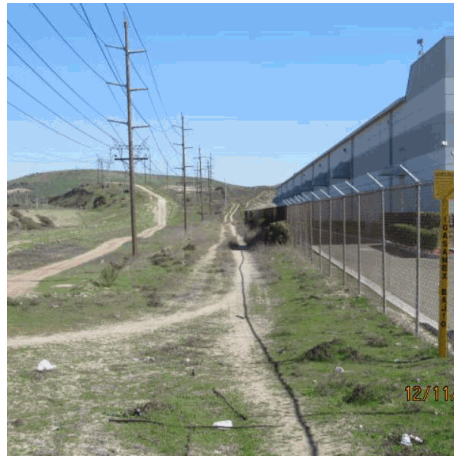
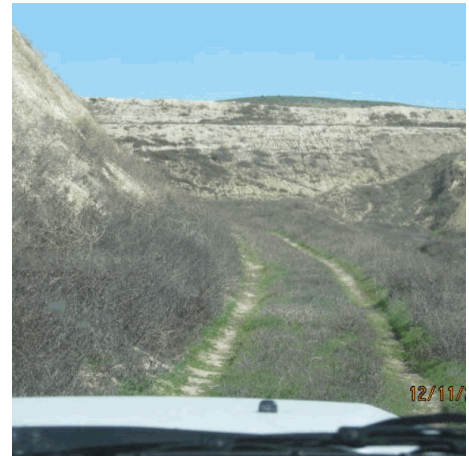
9.- Evidencias:

8.- Comentarios adicionales:
 Se realizan patrullajes diarios en derecho de via, toma de lecturas, prueba de sniff, todo el sistema operando adecuadamente.
