**REPORTE DE PATRULLAJE DEL GASODUCTO**

SISTEMA:	<u>Gas Natural El Florido, S. A. de C. V.</u>	PERIODO:	<u>Diciembre 2012</u>	REV. 0
LLENADO POR:	<u>Jésus Baldenegro Ayala</u>	FRECUENCIA:	<u>MENSUAL</u>	RO-002

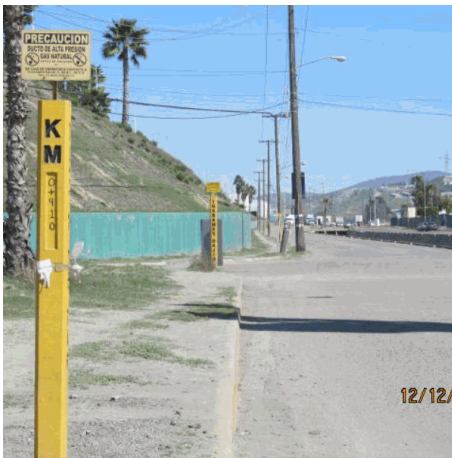
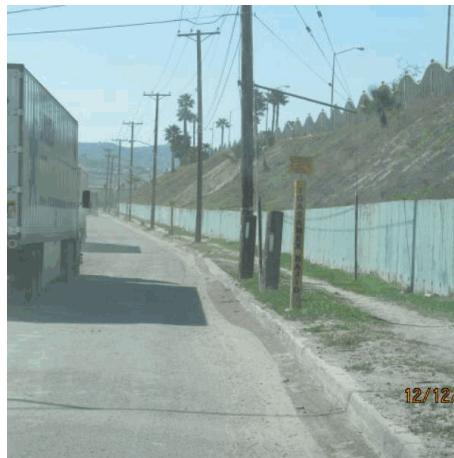
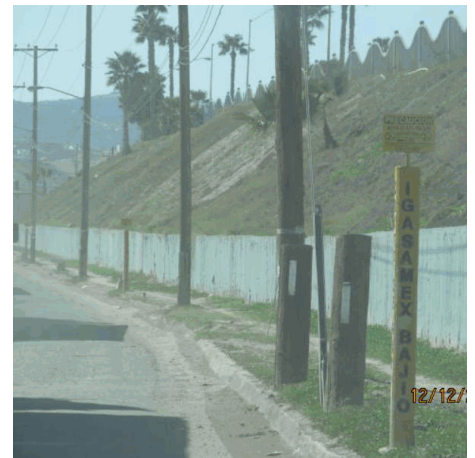
**9.- Evidencias:**

Se realizan patrullajes diarios en derecho de via, toma de lecturas, prueba de sniff, todo el sistema operando adecuadamente.
