**REPORTE DE PATRULLAJE DEL GASODUCTO**

SISTEMA:	<u>Gas Natural El Florido, S. A. de C. V.</u>	PERIODO:	<u>Enero 2013</u>	REV. 0 RO-002
LLENADO POR:	<u>Jésus Baldenegro Ayala</u>	FRECUENCIA:	<u>MENSUAL</u>

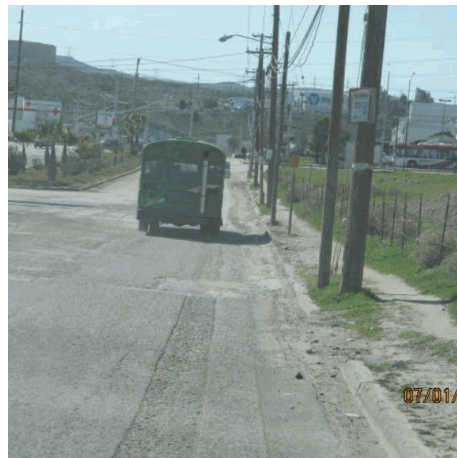
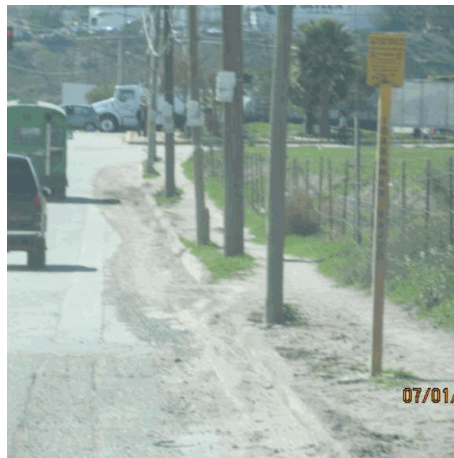
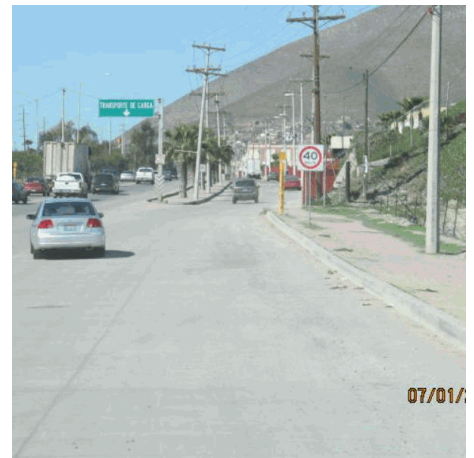
**9.- Evidencias:**

Se realizan patrullajes diarios en derecho de via, toma de lecturas, prueba de sniff, todo el sistema operando adecuadamente
