**REPORTE DE PATRULLAJE DEL GASODUCTO**

SISTEMA:	<u>Gas Natural El Florido, S. A. de C. V.</u>	PERIODO:	<u>Febrero 2013</u>	REV. 0
LLENADO POR:	<u>Jésus Baldenegro Ayala</u>	FRECUENCIA:	<u>MENSUAL</u>	RO-002

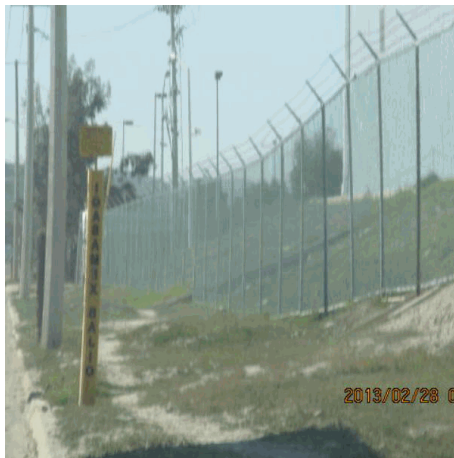
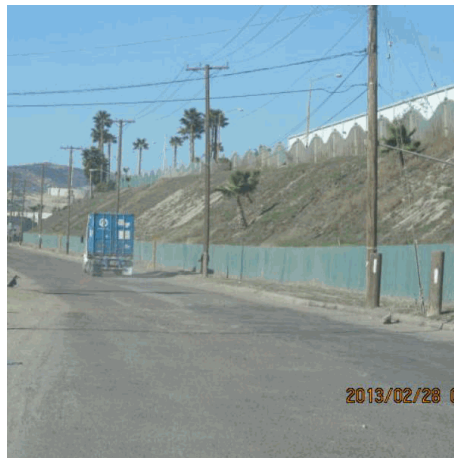
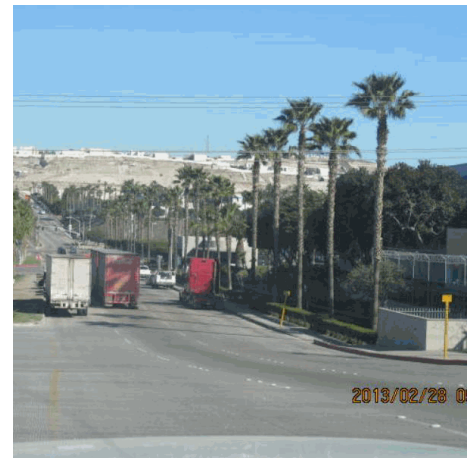
**9.- Evidencias:**

Se realizan patrullajes diarios en derecho de via, toma de lecturas, prueba de sniff, todo el sistema operando adecuadamente.
