IGASAMEX

REPORTE DE PATRULLAJE DEL GASODUCTO

SISTEMA:	Gas Natural El Florido, S. A. de C. V.	PERIODO:	08-Feb-2013 07-Mar-2013	REV. 0
LLENADO POR:	Jésus Baldenegro Ayala	FRECUENCIA:	MENSUAL	RO-002

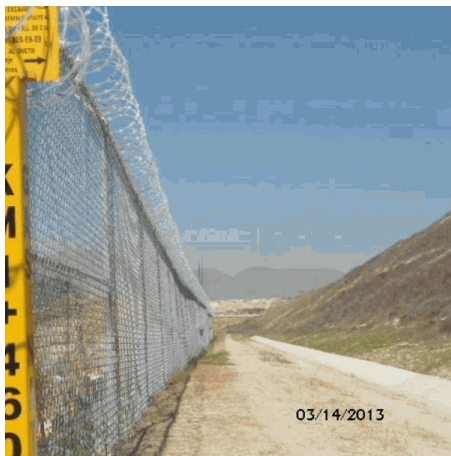
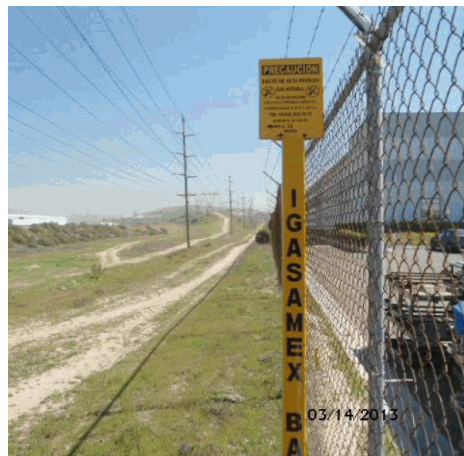
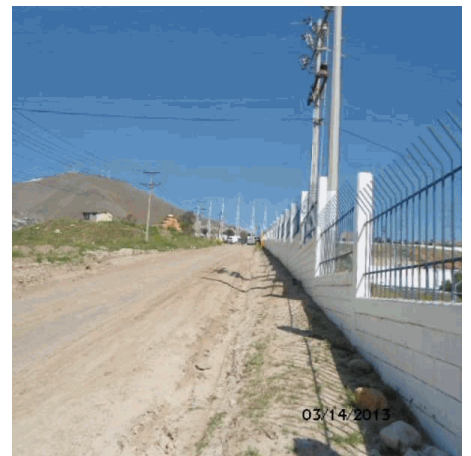
9.- Evidencias:

Se realizan tomas de lecturas semanales y calidad de gas dia 9 de marzo 2013 , prueba de sniff bien, en general todo el sistema operando adecuadamente.
