**REPORTE DE PATRULLAJE DEL GASODUCTO**

SISTEMA:	<u>Gas Natural El Florido, S. A. de C. V.</u>	PERIODO:	<u>Abril 2013</u>	REV. 0
LLENADO POR:	<u>Jésus Baldenegro Ayala</u>	FRECUENCIA:	<u>MENSUAL</u>	RO-002

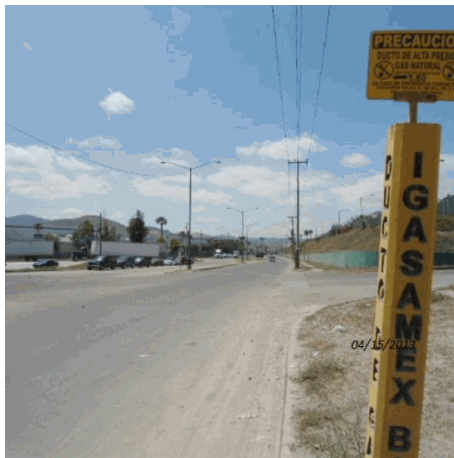
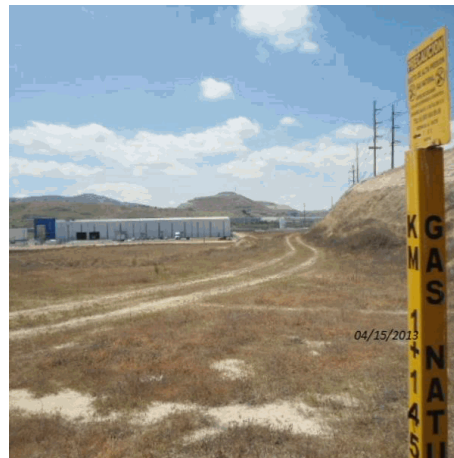
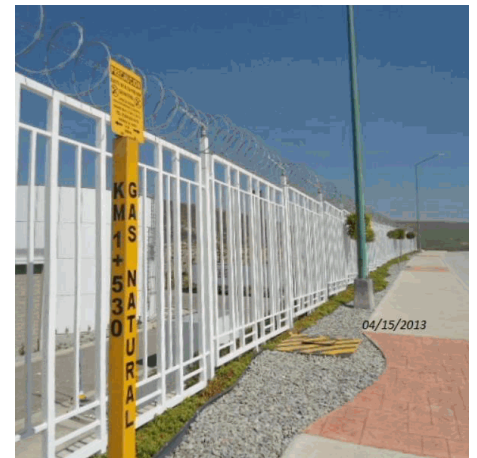
**9.- Evidencias:**

Se realizan toma de lecturas semanales, patrullaje diario, calidad de gas, prueba de sniff en general todo el sistema operando adecuadamente.
