REPORTE DE PATRULLAJE DEL GASODUCTO

SISTEMA: Gas Natural El Florido, S. A. de C. V. PERIODO: Mayo 2013 REV. 0
 LLENADO POR: Jésus Baldenegro Ayala FRECUENCIA: MENSUAL RO-002

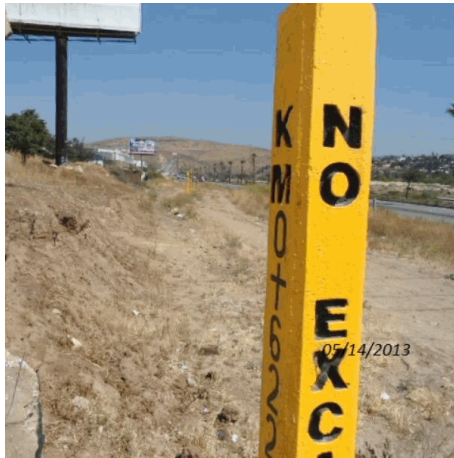
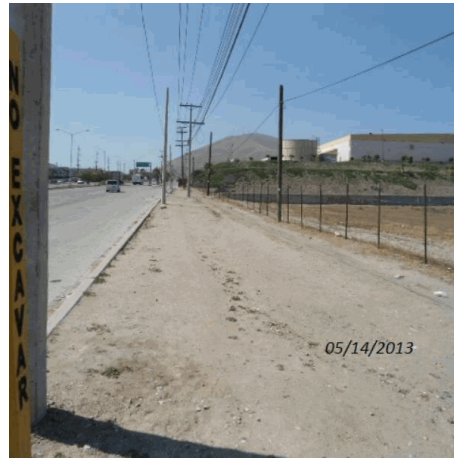
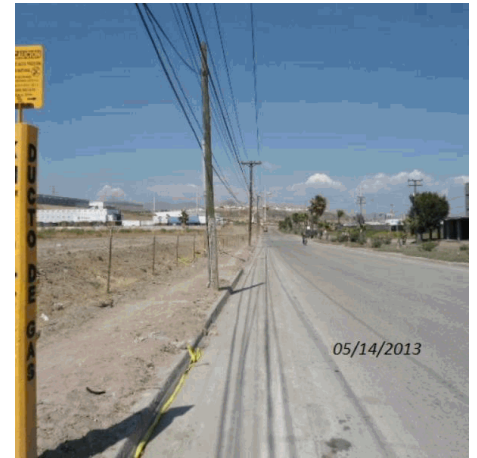
9.- Evidencias:

Se realizan tomas de lecturas semanales y calidad de gas día 8 de mayo 2013 , prueba de sniff bien, en general todo el sistema operando adecuadamente.
