REPORTE DE PATRULLAJE DEL GASODUCTO

SISTEMA: Gas Natural El Florido, S. A. de C. V. PERIODO: Junio 2013 REV. 0
 LLENADO POR: Jésus Baldenegro Ayala FRECUENCIA: MENSUAL RO-002

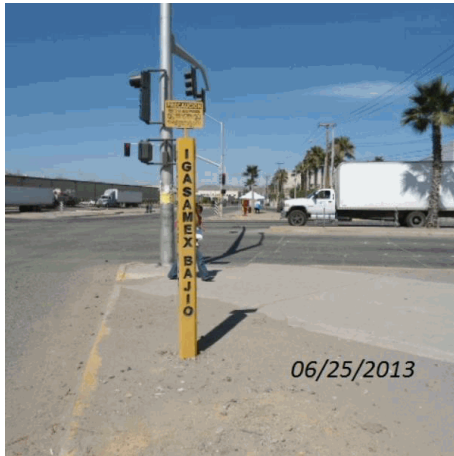
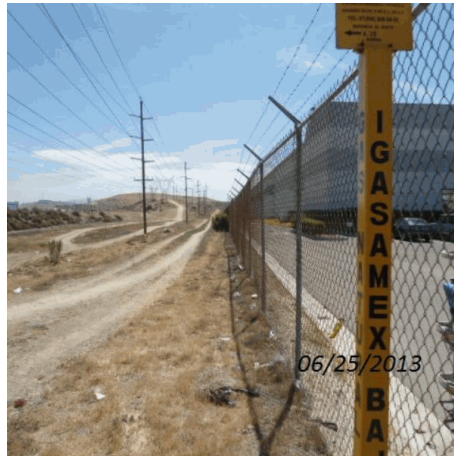
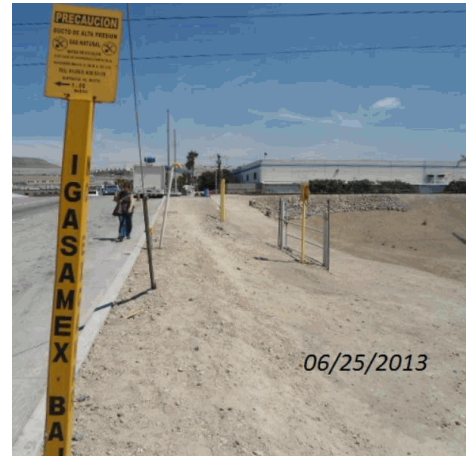
9.- Evidencias:

Se realizan patrullajes diarios en derecho de via, toma de lecturas, se carga calidad de gas dia 10 de junio, prueba de sniff, todo el sistema operando adecuadamente.
