**REPORTE DE PATRULLAJE DEL GASODUCTO**

SISTEMA: Gas Natural El Florido, S. A. de C. V. PERIODO: Julio 2013 REV. 0  
 LLENADO POR: Jésus Baldenegro Ayala FRECUENCIA: MENSUAL RO-002

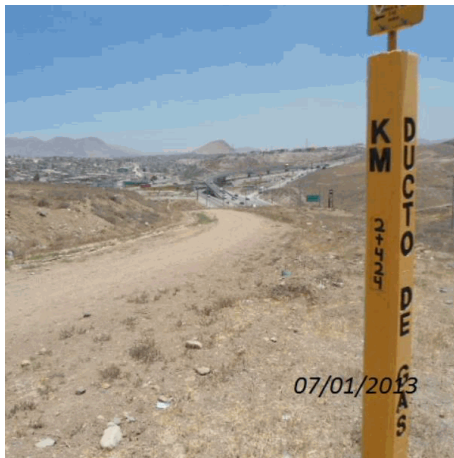
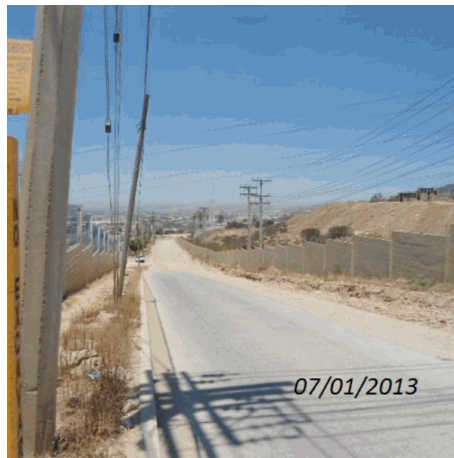
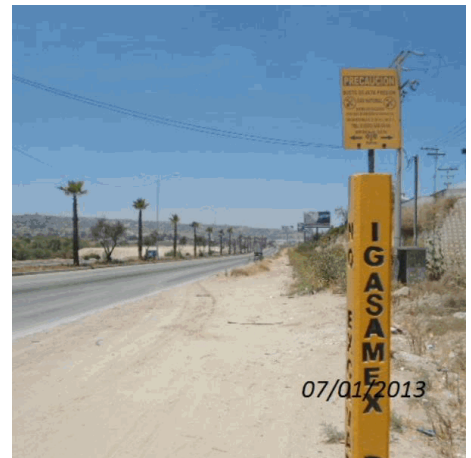
**9.- Evidencias:**

Se realizan patrullajes diarios en derecho de via, toma de lecturas, captura de presiones, temperatura en bitacora, prueba de sniff, todo el sistema operando adecuadamente.
