**REPORTE DE PATRULLAJE DEL GASODUCTO**

SISTEMA: Gas Natural El Florido, S. A. de C. V. PERIODO: Agosto 2013 REV. 0  
 LLENADO POR: Jésus Baldenegro Ayala FRECUENCIA: MENSUAL RO-002

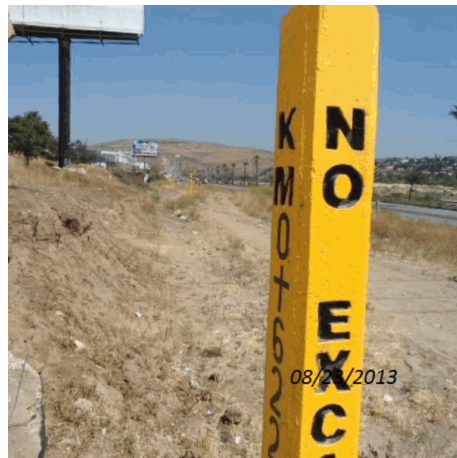
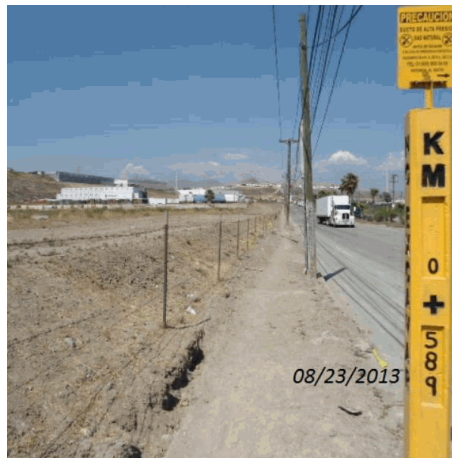
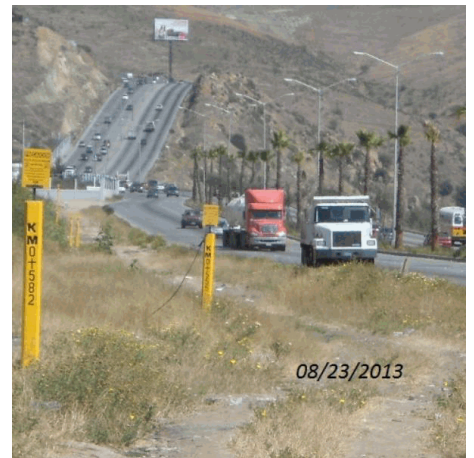
**9.- Evidencias:**

Se realizan patrullajes diarios en derecho de via, toma de lecturas semanales, se carga calidad de gas día 08 de agosto, prueba de sniff, todo el sistema operando adecuadamente.
