REPORTE DE PATRULLAJE DEL GASODUCTO

SISTEMA:	<u>Gas Natural El Florido, S. A. de C. V.</u>	PERIODO:	<u>Septiembre 2013</u>	REV. 0
LLENADO POR:	<u>Jésus Baldenegro Ayala</u>	FRECUENCIA:	<u>MENSUAL</u>	RO-002

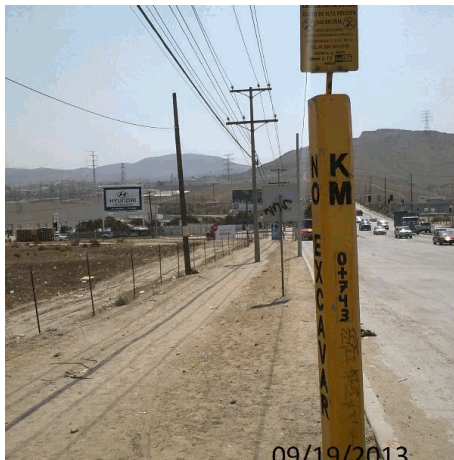
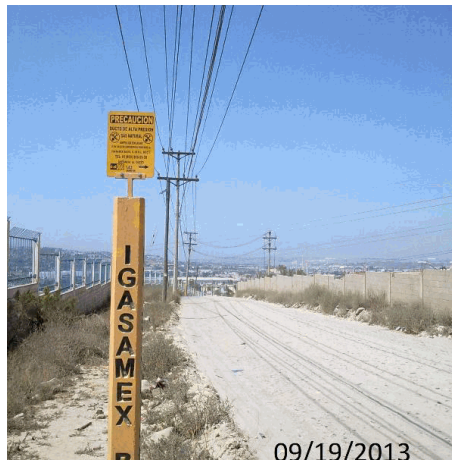
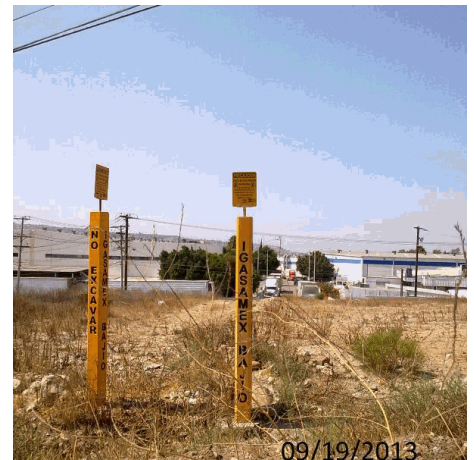
9.- Evidencias:

Se realizan patrullajes diarios en derecho de via, calidad de gas el dia 9 de septiembre, toma de lecturas semanales, prueba de sniff, todo el sistema operando adecuadamente. El dia 5 de septiembre se dio apertura a la valvula roja para el inicio de operaciones en usuario Coca cola.
