REPORTE DE PATRULLAJE DEL GASODUCTO

SISTEMA:	<u>Gas Natural El Florido, S. A. de C. V.</u>	PERIODO:	<u>Octubre 2013</u>	REV. 0
LLENADO POR:	<u>Jésus Baldenegro Ayala</u>	FRECUENCIA:	<u>MENSUAL</u>	RO-002

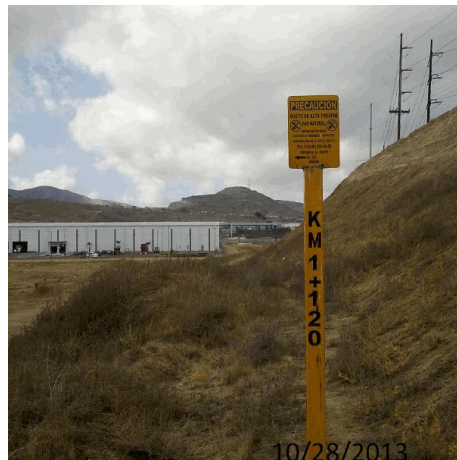
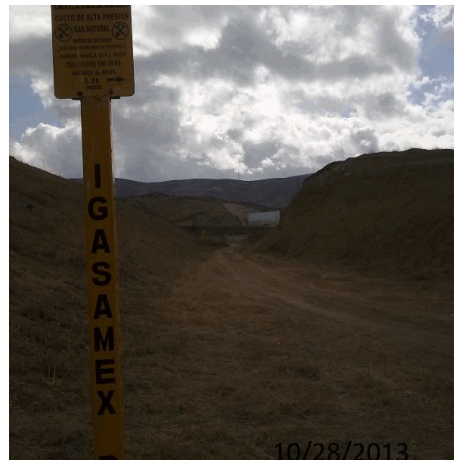
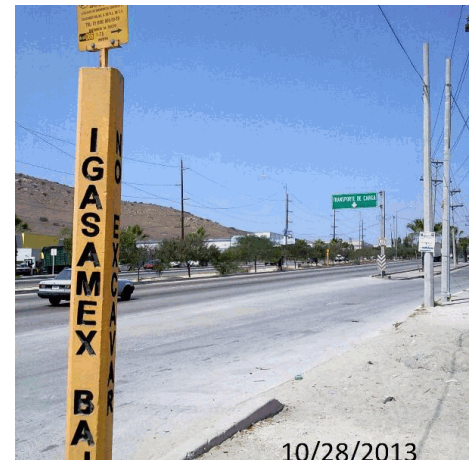
9.- Evidencias:

Se realizan patrullajes diarios en derecho de via, calidad de gas el dia 08 de octubre 2013, toma de lecturas semanales, prueba de sniff, monitoreos constantes en interconexión y casetas. Todo el sistema operando adecuadamente.
Se encontraron dos postes tirados en DDV y se reinstalan en la misma semana. Se efectua calibración en interconexión(presión y temperatura) el día 21 de octubre 2013.
