**IGASAMEX**

**REPORTE DE PATRULLAJE DEL GASODUCTO**

SISTEMA:	<u>Gas Natural El Florido, S. A. de C. V.</u>	PERIODO:	<u>Diciembre 2013</u>	<b>REV. 0</b>
LLENADO POR:	<u>Jésus Baldenegro Ayala</u>	FRECUENCIA:	<u>MENSUAL</u>	<b>RO-002</b>

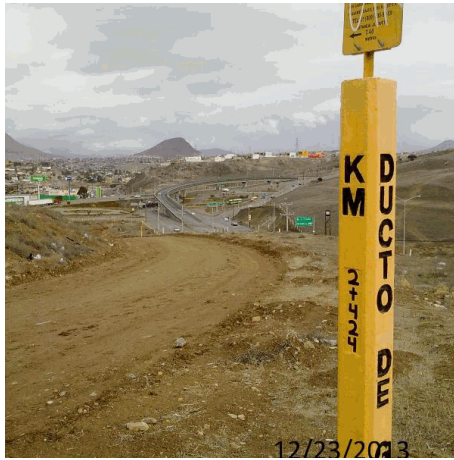
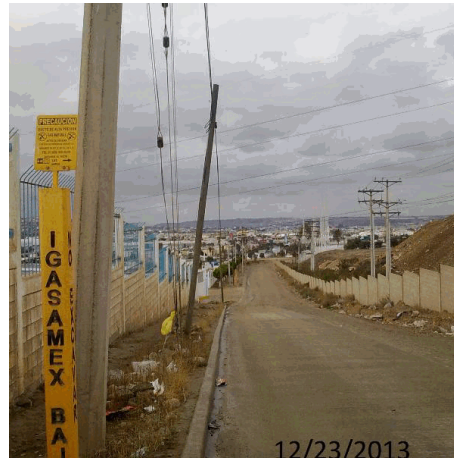
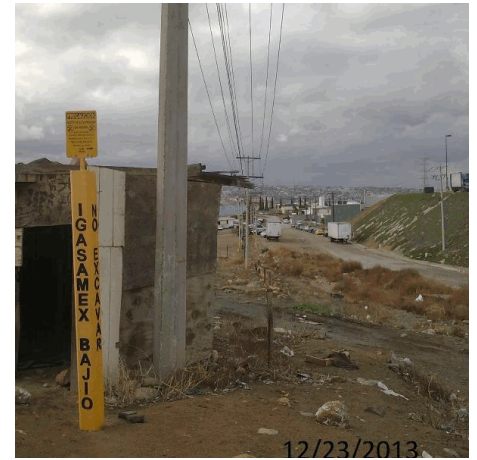
**9.- Evidencias:**

**6.- Numero de cruzamientos o excavaciones:**  
Perforación por parte de CESPT terminación día 26 de diciembre 2013.

**8.- Comentarios adicionales:**  
Se realizan patrullajes diarios en derecho de via, calidad de gas el 09 de diciembre 2013, toma de lecturas semanales, prueba de sniff, perforación terminada en KM 0 + 260 ( frente a samsung) a 1.50 metros de distancia del gasoducto por parte de CSPT con monitoreo igasamex durante la misma, se recargan extinguidores del sistema día 04 de diciembre 2013 , operación normal durante el periodo.
