REPORTE DE PATRULLAJE DEL GASODUCTO

SISTEMA: Gas Natural El Florido, S. A. de C. V. PERIODO: 08-Feb-2014 07-Mar-2014 REV. 0
LLENADO POR: Jesús Baldenegro Ayala FRECUENCIA: MENSUAL RO-002

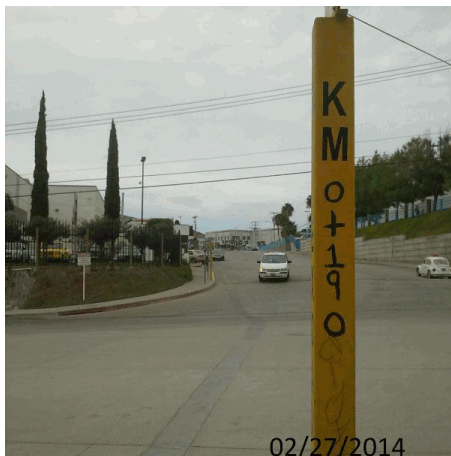
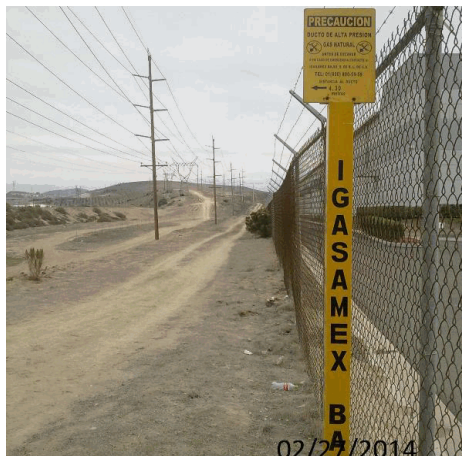
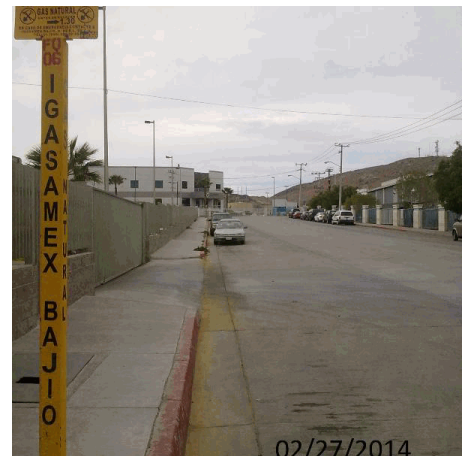
9.- Evidencias:

Se realizan patrullajes diarios en DDV , carga de calidad de gas en sistema día 10 de febrero 2014. Condición normal de operación.
