IGASAMEX

REPORTE DE PATRULLAJE DEL GASODUCTO

SISTEMA: Gas Natural El Florido, S. A. de C. V. PERIODO: 08-Mar-2014 07-Apr-2014 **REV. 0**
 LLENADO POR: Jésus Baldenegro Ayala FRECUENCIA: MENSUAL **RO-002**

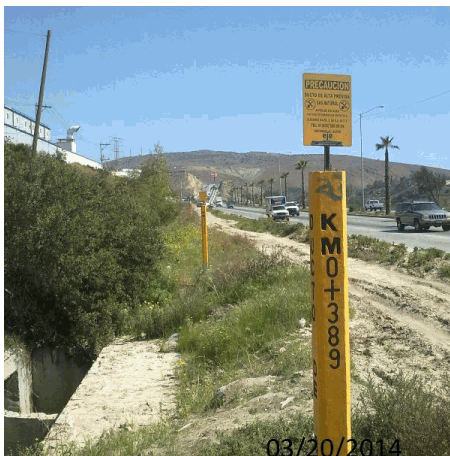
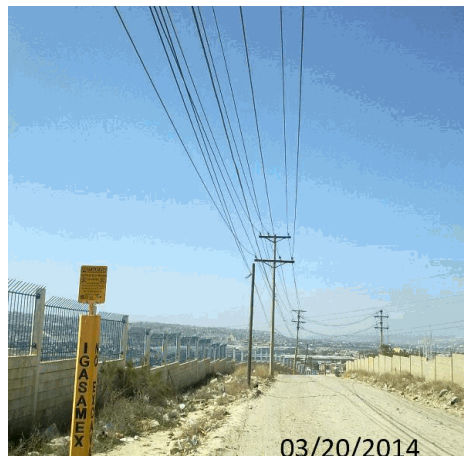
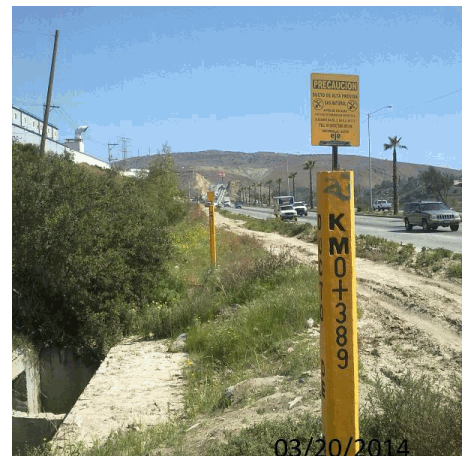
9.- Evidencias:

Se realizan patrullajes diarios en derecho de via, toma de lecturas semanales, prueba de sniff, todo el sistema operando adecuadamente , se carga calidad de gas y se sincronizan relojs el dia 07 de marzo 2014.
