**IGASAMEX**

**REPORTE DE PATRULLAJE DEL GASODUCTO**

SISTEMA: Gas Natural El Florido, S. A. de C. V. PERIODO: 08-Apr-2014 07-May-2014 **REV. 0**  
 LLENADO POR: Jésus Baldenegro Ayala FRECUENCIA: MENSUAL **RO-002**

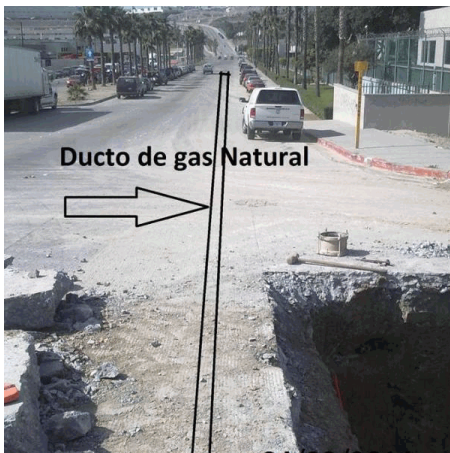
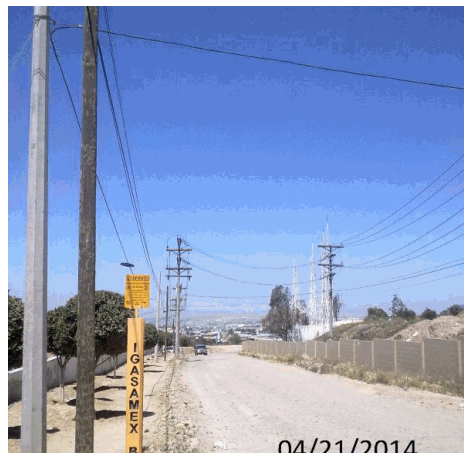
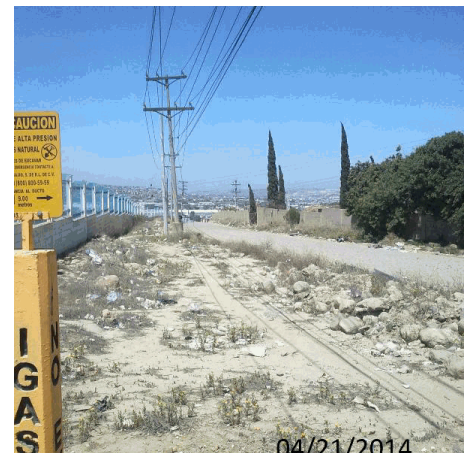
**9.- Evidencias:**

Se realizan patrullajes diarios en derecho de via, calidad de gas el dia 08 de abril 2014, toma de lecturas semanales, prueba de sniff, , se monitorea excavación a dos metros operación de gasoducto por parte de CSPT junto a vía del tren ,operación normal durante el periodo.
