**IGASAMEX**

**REPORTE DE PATRULLAJE DEL GASODUCTO**

SISTEMA: Gas Natural El Florido, S. A. de C. V. PERIODO: 08-Jul-2014 07-Aug-2014 **REV. 0**  
 LLENADO POR: Jésus Baldenegro Ayala FRECUENCIA: MENSUAL **RO-002**

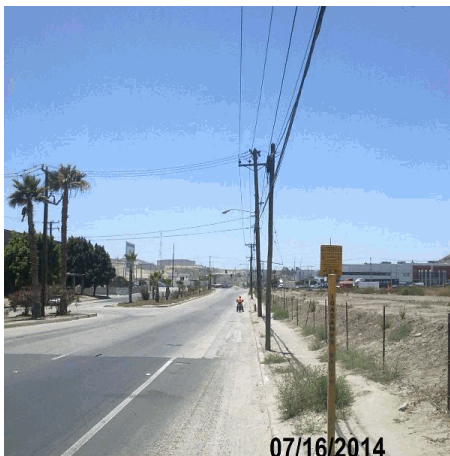
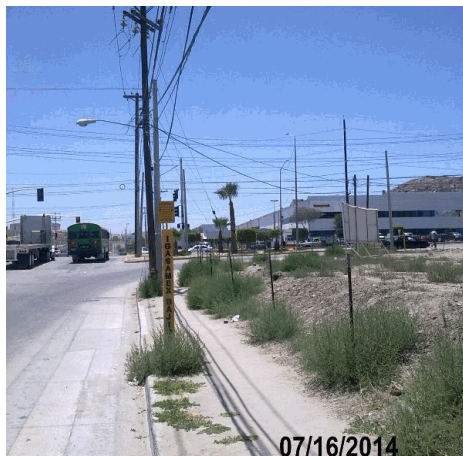
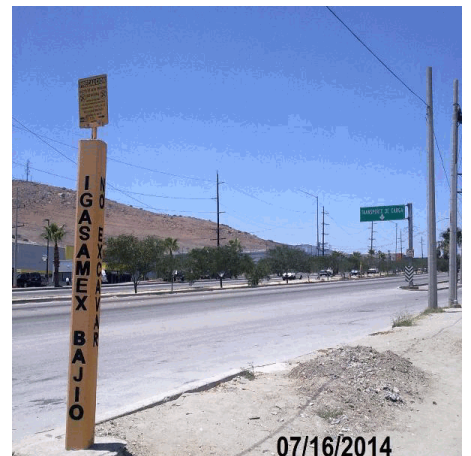
**9.- Evidencias:**

En general todos los cruces carreteros estan en buenas condiciones

Cruce de ferrocarril km 0 + 450 buena condición.

Se realizan recorridos diarios en derecho de vía , carga de calidad de gas día 08 de julio 2014 , registrados en bitácora interconexión , condición normal de operación , mantenimientos anuales en sistema día 19 de mayo.
