IGASAMEX

REPORTE DE PATRULLAJE DEL GASODUCTO

SISTEMA: Gas Natural El Florido, S. A. de C. V. PERIODO: 08-Aug-2014 07-Sep-2014 REV. 0
LLENADO POR: Jesús Baldenegro Ayala FRECUENCIA: MENSUAL RO-002

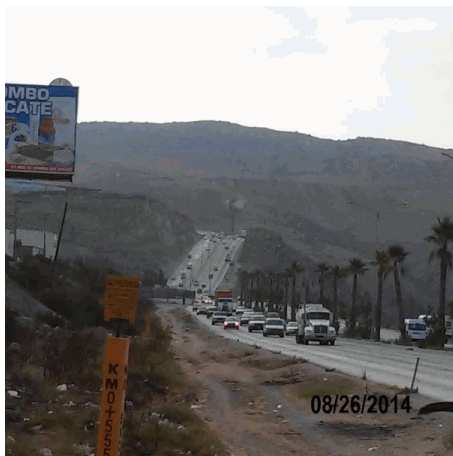
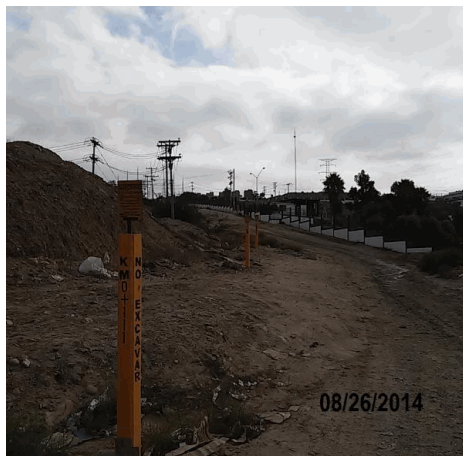
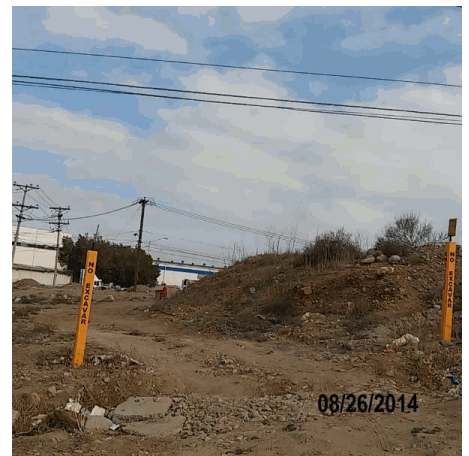
9.- Evidencias:

Se realizan recorridos diarios en derecho de vía , carga de calidad de gas día 08 de agosto 2014 , registrados en bitácora interconexión , condición normal de operación.
