IGASAMEX

REPORTE DE PATRULLAJE DEL GASODUCTO

SISTEMA: Gas Natural El Florido, S. A. de C. V. PERIODO: 08-Sep-2014 07-Oct-2014 REV. 0  
LLENADO POR: Jesús Baldenegro Ayala FRECUENCIA: MENSUAL RO-002

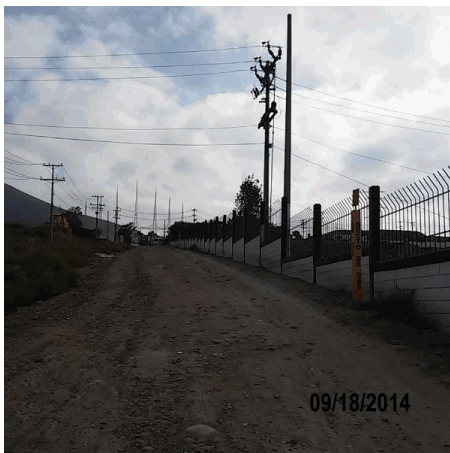
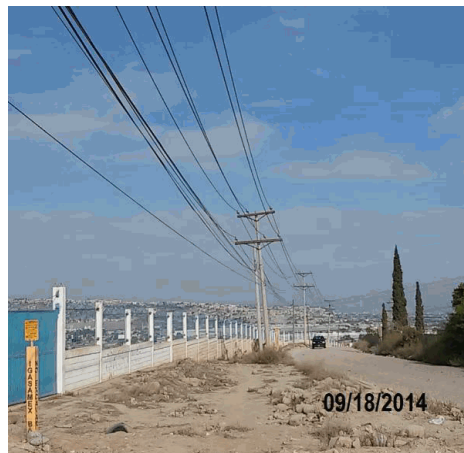
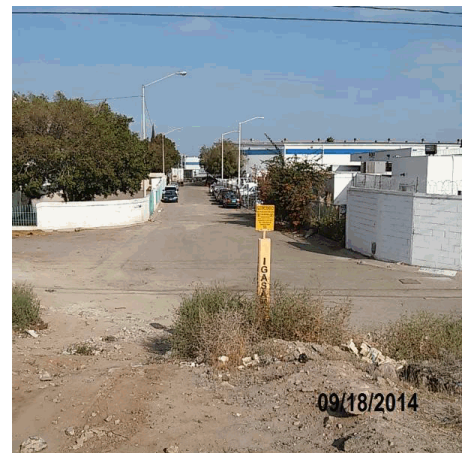
9.- Evidencias:

Se realizan recorridos diarios en derecho de vía , carga de calidad de gas día 08 de septiembre 2014 , registrados en bitácora interconexión , condición normal de operación. Se realiza una silleta para un nuevo usuario Platinadora Baja el día 24 de septiembre 2014.

Si , silleta para nuevo usuario Platinadora Baja.
