REPORTE DE PATRULLAJE DEL GASODUCTO

SISTEMA: Gas Natural El Florido, S. A. de C. V. PERIODO: 08-Nov-2014 07-Dec-2014 REV. 0  
LLENADO POR: Jesús Baldenegro Ayala FRECUENCIA: MENSUAL RO-002

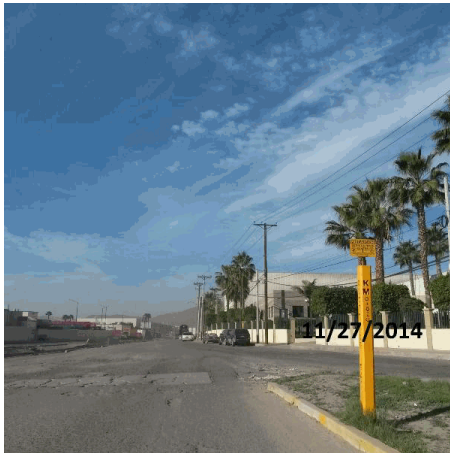
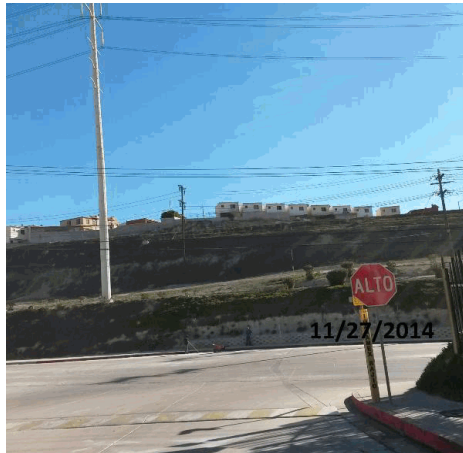
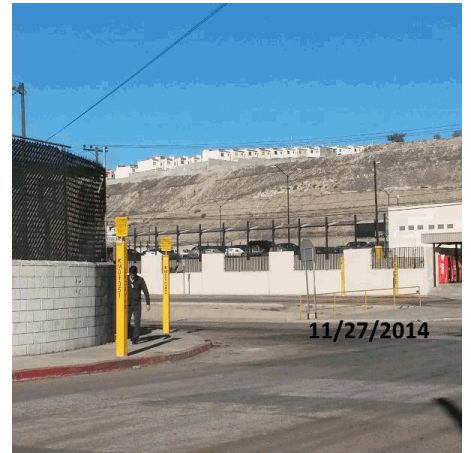
9.- Evidencias:

Recorridos diarios en Derecho de Vía , toma de lecturas semanales en sistema , carga de calidad de gas dia 08 de noviembre, condición de operación normal en periodo.
