REPORTE DE PATRULLAJE DEL GASODUCTO

SISTEMA: Gas Natural El Florido, S. A. de C. V. PERIODO: 08-Jan-2015 07-Feb-2015 **REV. 0**
 LLENADO POR: Jésus Baldenegro Ayala FRECUENCIA: MENSUAL **RO-002**

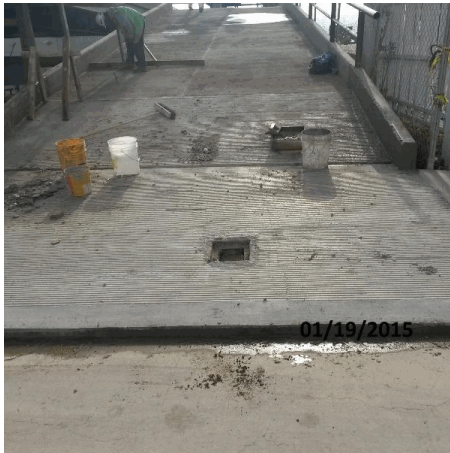
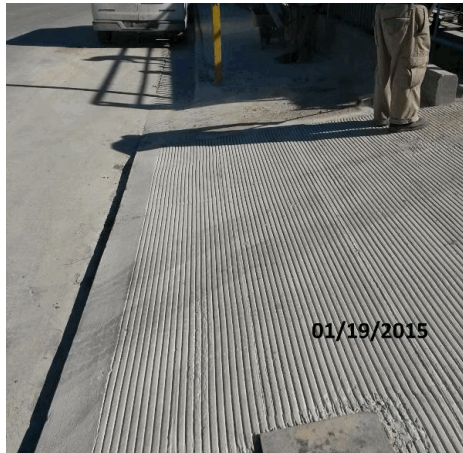
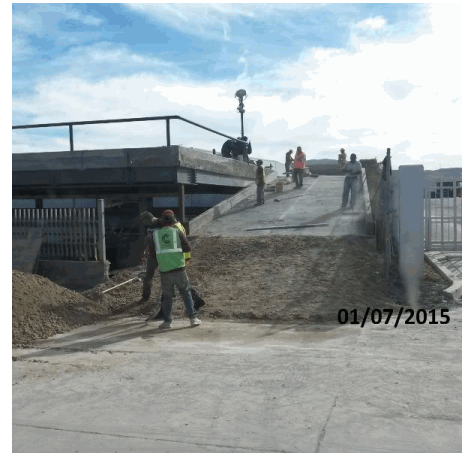
9.- Evidencias:

Recorridos diarios en Derecho de Vía, se detecta construcción de rampa para acceso vehicular en válvula de seccionamiento Oceanside quedando finalizada en el periodo, toma de lecturas semanales en sistema , carga de calidad de gas día 08 de enero, condición normal de operación.
