REPORTE DE PATRULLAJE DEL GASODUCTO

SISTEMA: Gas Natural El Florido, S. A. de C. V. PERIODO: 08-Feb-2015 07-Mar-2015 REV. 0
LLENADO POR: Jesús Baldenegro Ayala FRECUENCIA: MENSUAL RO-002

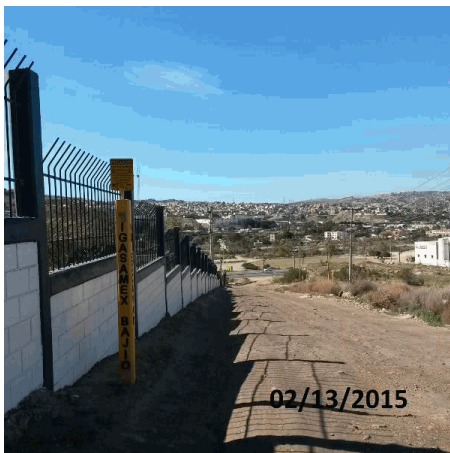
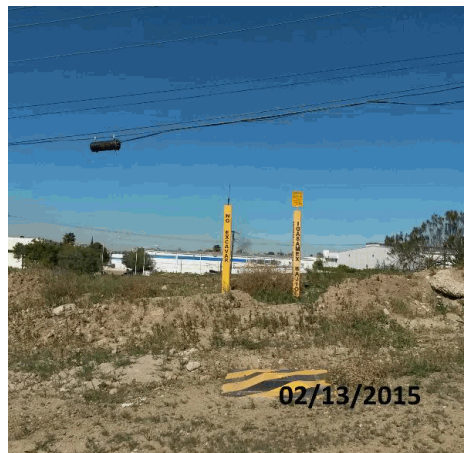
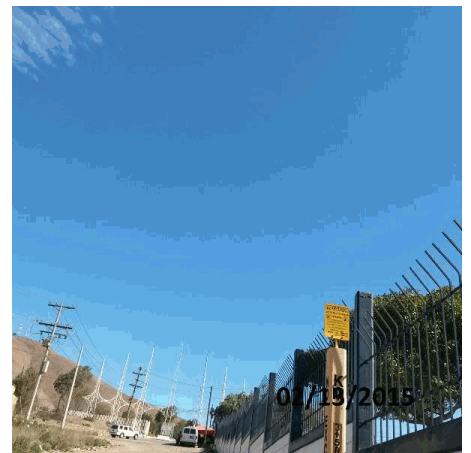
9.- Evidencias:

Recorridos diarios en Derecho de Vía, toma de lecturas semanales en sistema , carga de calidad de gas día 09 de febrero, condición normal de operación.
