IGASAMEX

REPORTE DE PATRULLAJE DEL GASODUCTO

SISTEMA:	Gas Natural El Florido, S. A. de C. V.	PERIODO:	08-Mar-2015 07-Apr-2015	REV. 0
LLENADO POR:	Jésus Baldenegro Ayala	FRECUENCIA:	MENSUAL	RO-002

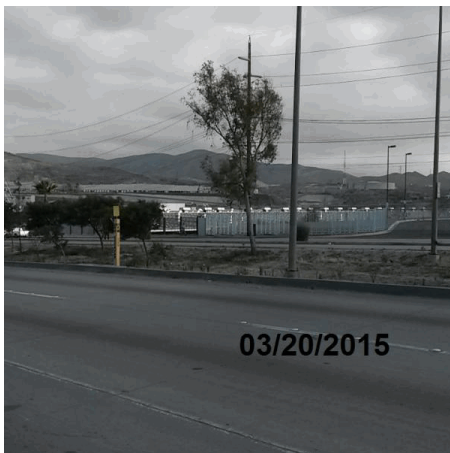
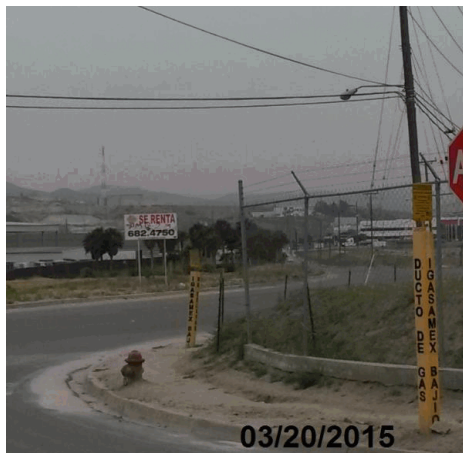
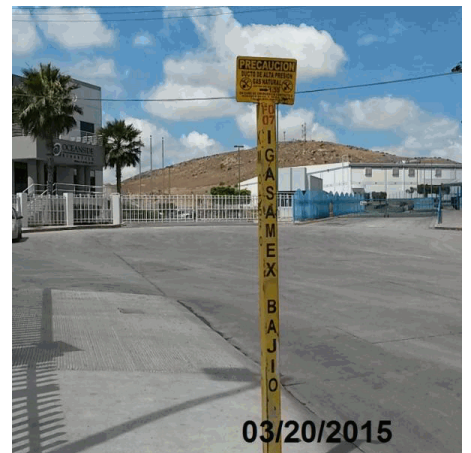
9.- Evidencias:

a) Cruces carreteros:
 Cruce Km 0 + 240 en condición original.

b) Cruces de ferrocarril:
 Cruce de ferrocarril km 0 + 450 buena condición.

Recorridos diarios en Derecho de Vía, toma de lecturas semanales en sistema , carga de calidad de gas día 08 de marzo 2015, condición normal de operación.
