IGASAMEX

REPORTE DE PATRULLAJE DEL GASODUCTO

SISTEMA: Gas Natural El Florido, S. A. de C. V. PERIODO: 08-Apr-2015 07-May-2015 REV. 0  
LLENADO POR: Jesús Baldenegro Ayala FRECUENCIA: MENSUAL RO-002

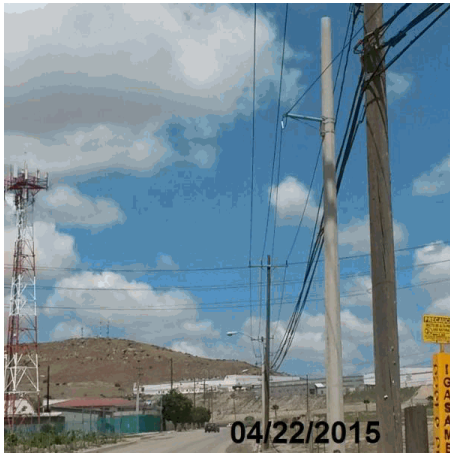
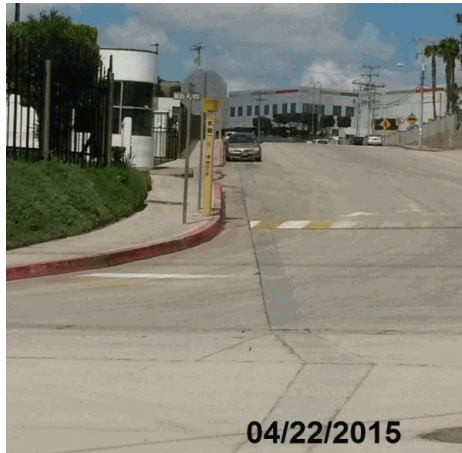
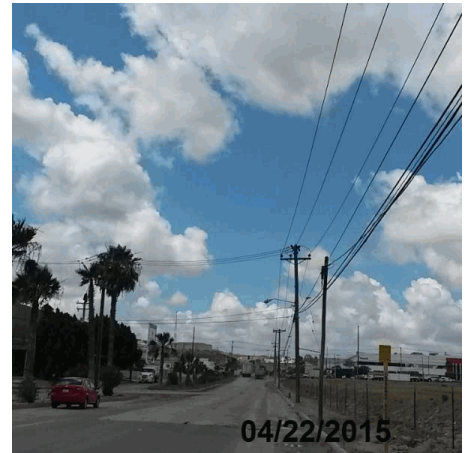
9.- Evidencias:

Recorridos diarios en Derecho de Vía, toma de lecturas semanales en sistema , carga de calidad de gas día 08 de abril 2015  
condición normal de operación
