REPORTE DE PATRULLAJE DEL GASODUCTO

SISTEMA:	Gas Natural El Florido, S. A. de C. V.	PERIODO:	08-Jun-2015 07-Jul-2015	REV. 0
LLENADO POR:	Jésus Baldenegro Ayala	FRECUENCIA:	MENSUAL	RO-002

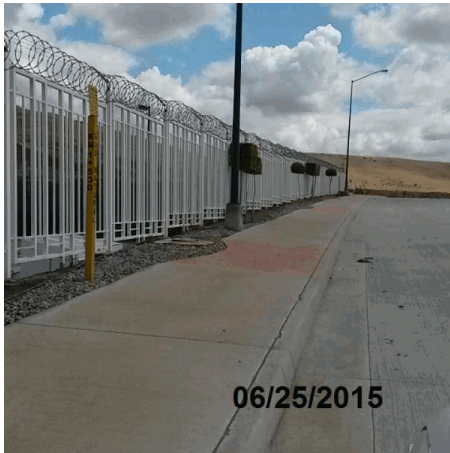
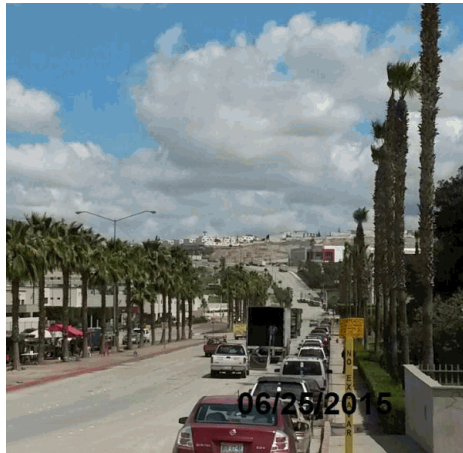
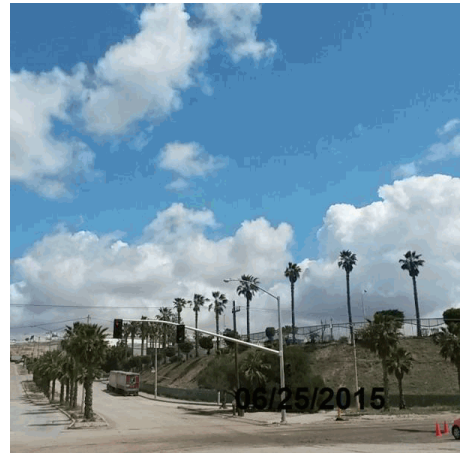
9.- Evidencias:

Recorridos diarios en Derecho de Vía, toma de lecturas semanales en sistema , carga de calidad de gas día 08 de junio 2015 condición normal de operación.
