REPORTE DE PATRULLAJE DEL GASODUCTO

SISTEMA: Gas Natural El Florido, S. A. de C. V. PERIODO: 08-Aug-2015 07-Sep-2015 REV. 0  
LLENADO POR: Jesús Baldenegro Ayala FRECUENCIA: MENSUAL RO-002

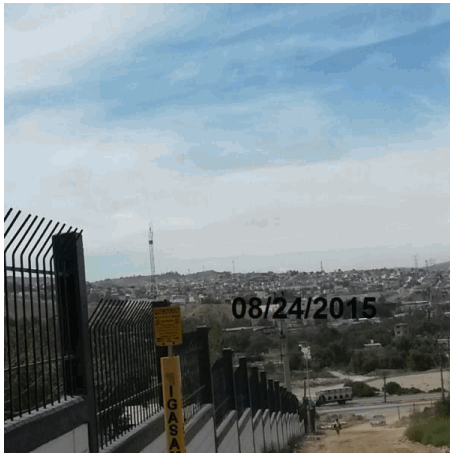
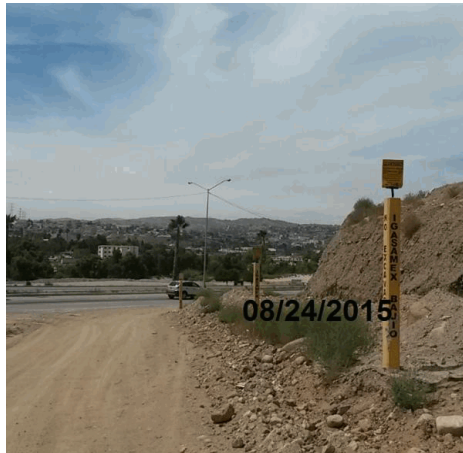
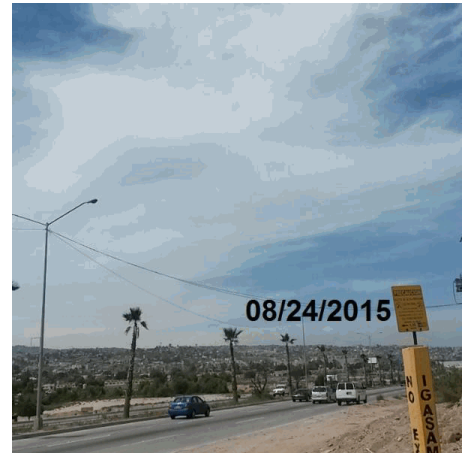
9.- Evidencias:

Recorridos diarios en Derecho de Vía, toma de lecturas semanales en sistema , carga de calidad de gas día 10 de agosto 2015.  
condición normal de operación.
