REPORTE DE PATRULLAJE DEL GASODUCTO

SISTEMA: Gas Natural El Florido, S. A. de C. V. PERIODO: 08-Dec-2015 07-Jan-2016 REV. 0  
LLENADO POR: Jesús Baldenegro Ayala FRECUENCIA: MENSUAL RO-002

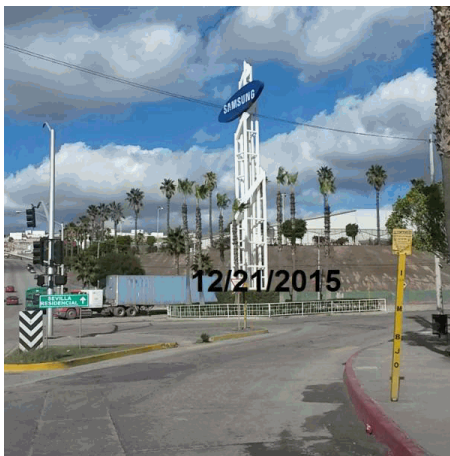
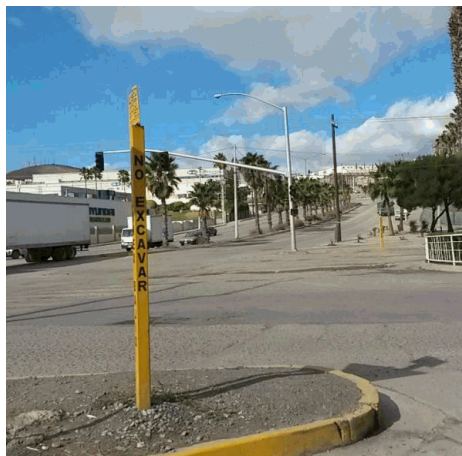
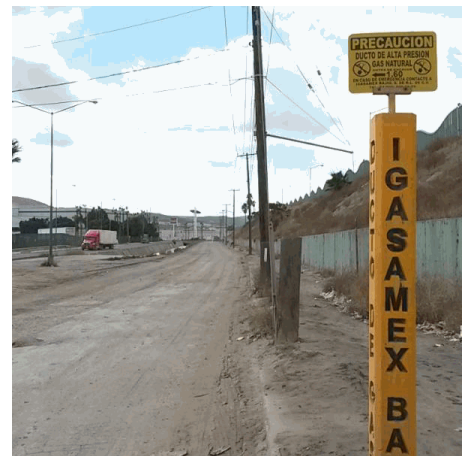
9.- Evidencias:

Recorridos diarios en Derecho de Vía, toma de lecturas y sincronización de relojs Bull horn-microcorrector semanal en sistema carga de calidad de gas día 08 de diciembre 2015 condición normal de operación.
