IGASAMEX

REPORTE DE PATRULLAJE DEL GASODUCTO

SISTEMA: Gas Natural El Florido, S. A. de C. V. PERIODO: 08-Jan-2016 07-Feb-2016 REV. 0
LLENADO POR: Jesús Baldenegro Ayala FRECUENCIA: MENSUAL RO-002

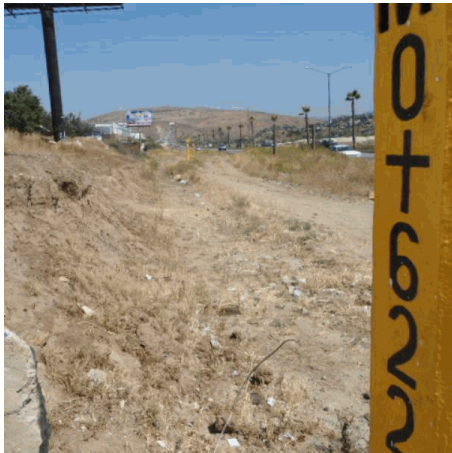
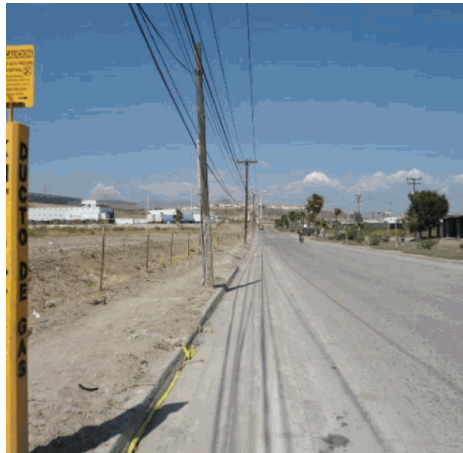
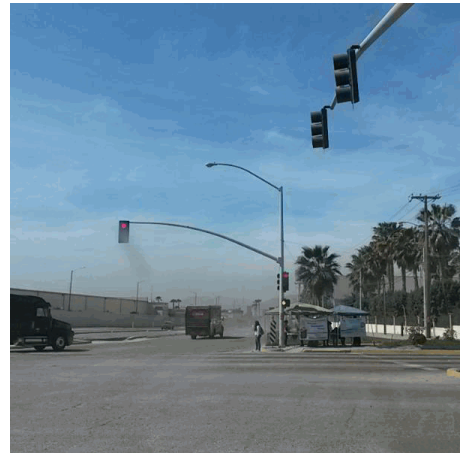
9.- Evidencias:

Recorridos diarios en Derecho de Vía, toma de lecturas y sincronización de relojs Bull horn-microcorrector semanal en sistema carga de calidad de gas día 08 de enero 2016 condición normal de operación.
