IGASAMEX

REPORTE DE PATRULLAJE DEL GASODUCTO

SISTEMA: Gas Natural El Florido, S. A. de C. V. PERIODO: 08-Feb-2016 07-Mar-2016 REV. 0
LLENADO POR: Jesús Baldenegro Ayala FRECUENCIA: MENSUAL RO-002

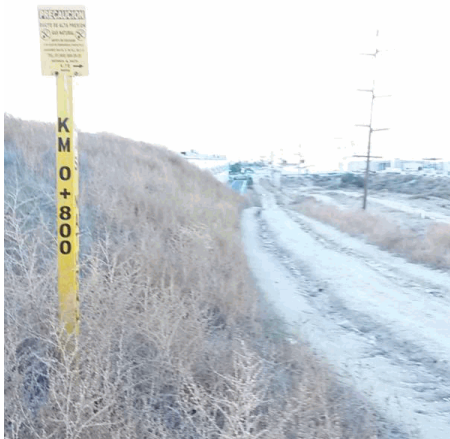
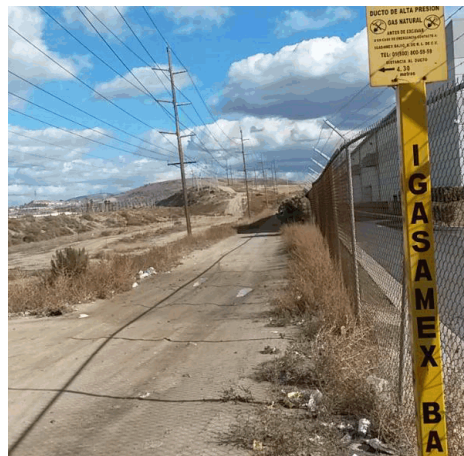
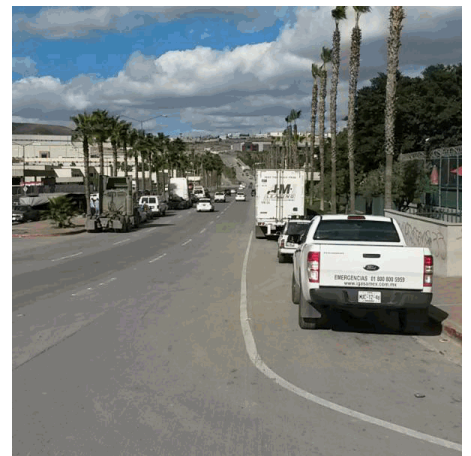
9.- Evidencias:

Recorridos diarios en Derecho de Vía, toma de lecturas y sincronización de relojs Bull horn-microcorrector semanal en sistema carga de calidad de gas día 08 de febrero 2016 condición normal de operación
