REPORTE DE PATRULLAJE DEL GASODUCTO

SISTEMA: Gas Natural El Florido, S. A. de C. V. PERIODO: 08-Mar-2016 07-Apr-2016 REV. 0
LLENADO POR: Jesús Baldenegro Ayala FRECUENCIA: MENSUAL RO-002

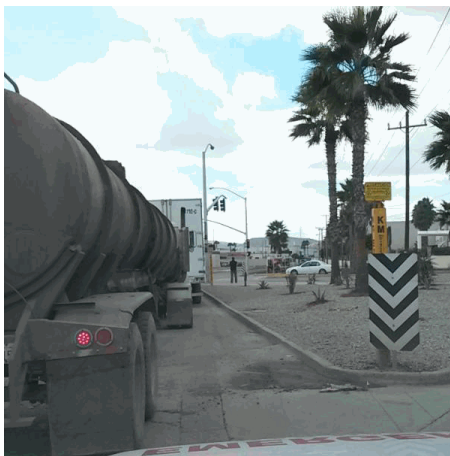
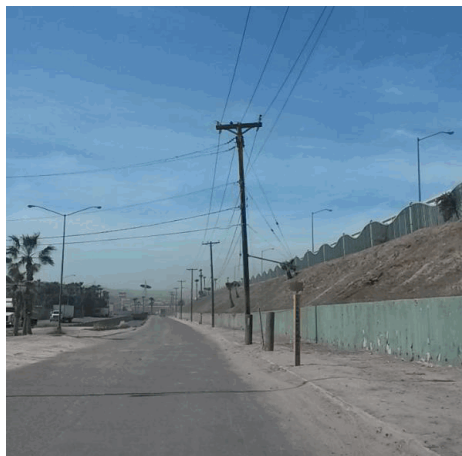
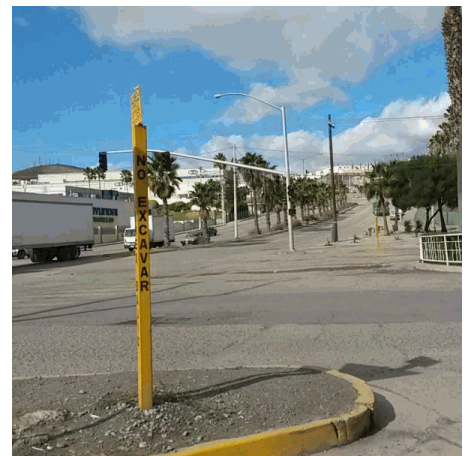
9.- Evidencias:

Recorridos diarios en Derecho de Vía, toma de lecturas y sincronización de relojs Bull horn-microcorrector semanal en sistema carga de calidad de gas día 08 de marzo 2016 condición normal de operación.
