**IGASAMEX**

**REPORTE DE PATRULLAJE DEL GASODUCTO**

SISTEMA:	Gas Natural El Florido, S. A. de C. V.	PERIODO:	08-Mar-2012 07-Apr-2012	<b>REV. 0</b>
LLENADO POR:		FRECUENCIA:	MENSUAL	<b>RO-002</b>

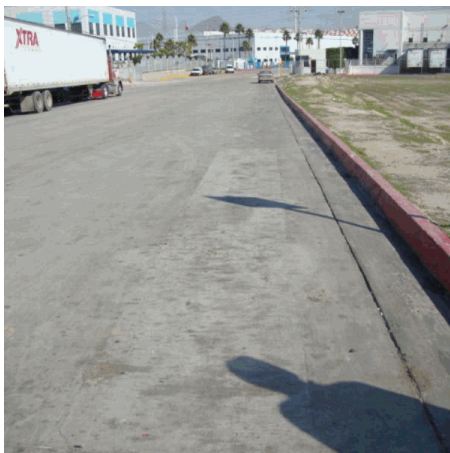
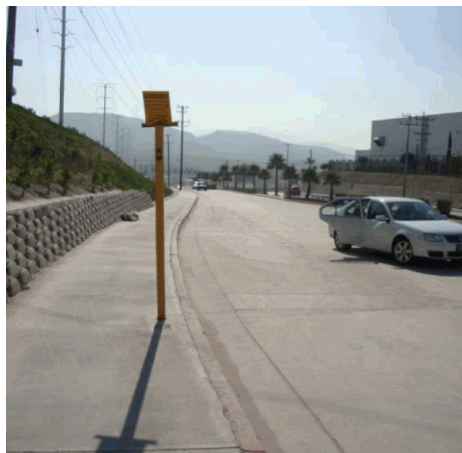
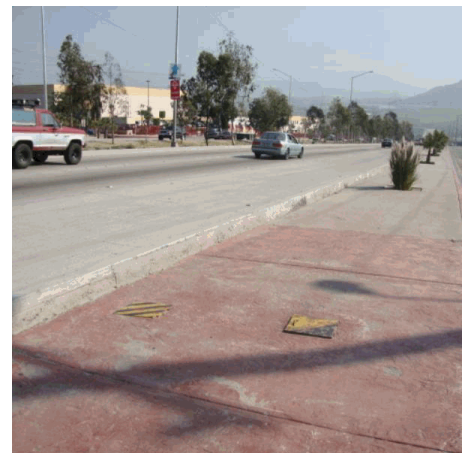
**9.- Evidencias:**

Se realizaron recorridos continuos en DDV durante este mes , sin novedad alguna , ni afectaciones, todo en orden
