REPORTE DE PATRULLAJE DEL GASODUCTO

SISTEMA:	<u>Gas Natural El Florido, S. A. de C. V.</u>	PERIODO:	<u>Mayo 2012</u>	REV. 0
LLENADO POR:	<u>Hernán Arias Morales</u>	FRECUENCIA:	<u>MENSUAL</u>	RO-002

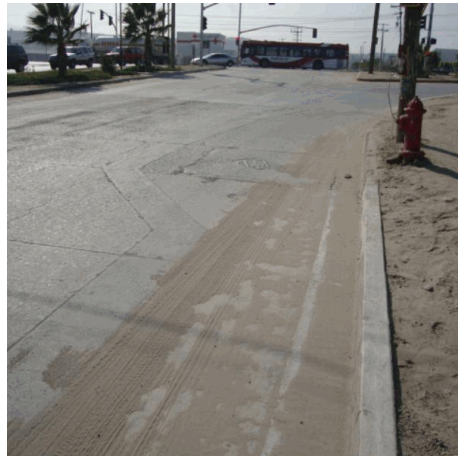
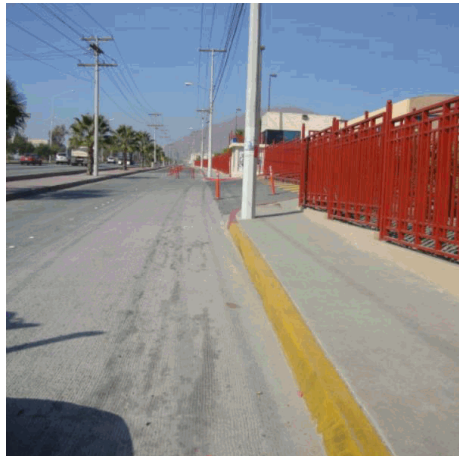
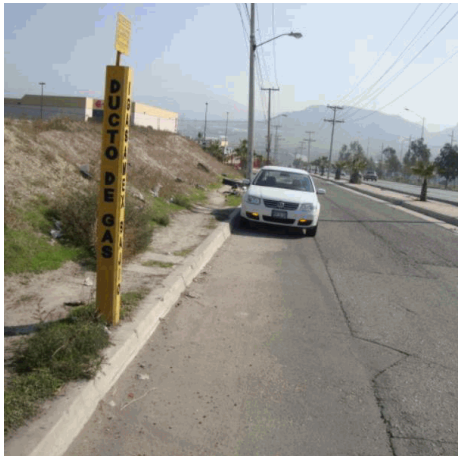
9.- Evidencias:

8.- Comentarios adicionales:
Se realizaron recorridos continuos en DDV durante este mes , sin novedad alguna , ni afectaciones, todo en orden
