REPORTE DE PATRULLAJE DEL GASODUCTO

SISTEMA:	<u>Gas Natural El Florido, S. A. de C. V.</u>	PERIODO:	<u>Junio 2012</u>	REV. 0
LLENADO POR:	<u>Hernán Arias Morales</u>	FRECUENCIA:	<u>MENSUAL</u>	RO-002

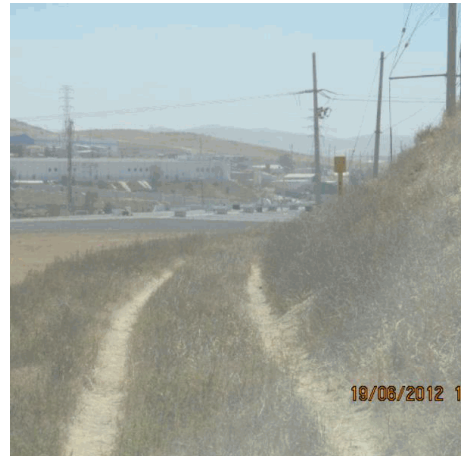
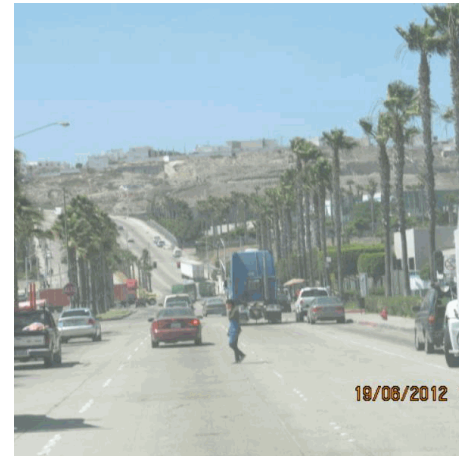
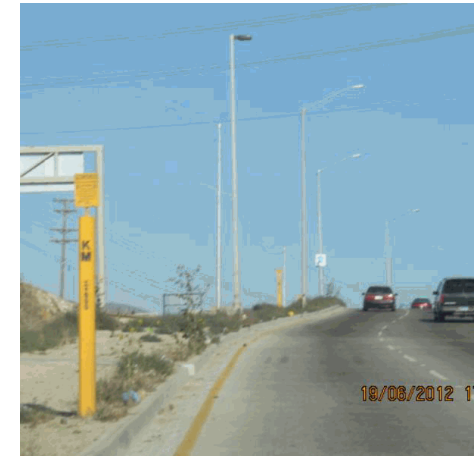
9.- Evidencias:

8.- Comentarios adicionales:
 Se realizaron recorridos continuos en DDV durante este mes , sin novedad alguna , ni afectaciones, todo en orden
