IGASAMEX

REPORTE DE PATRULLAJE DEL GASODUCTO

SISTEMA: Gas Natural El Florido, S. A. de C. V. PERIODO: 08-Jun-2012 07-Jul-2012 REV. 0
LLENADO POR: FRECUENCIA: MENSUAL RO-002

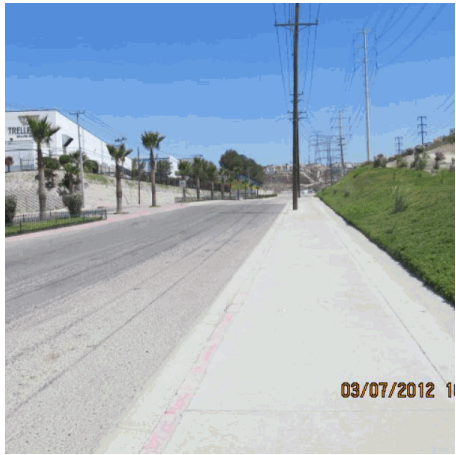
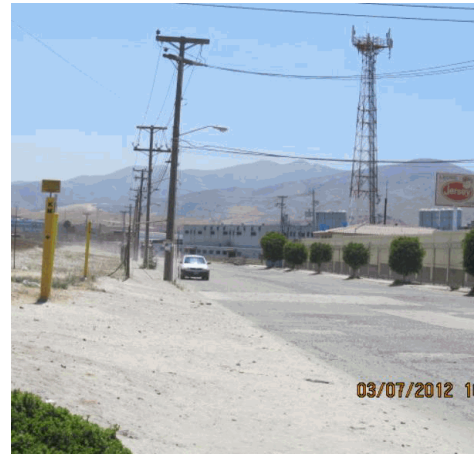
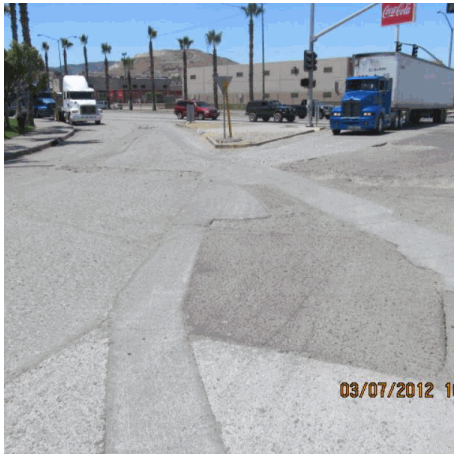
9.- Evidencias:

8.- Comentarios adicionales:
Se realizaron recorridos continuos en DDV durante este mes , sin novedad alguna, el sistema esta operando adecuadamnete
